調査報告書（最終報告）

令和5年6月27日

裾野市 御中

裾野市民文化センター大ホールスプリンクラー事故調査委員会

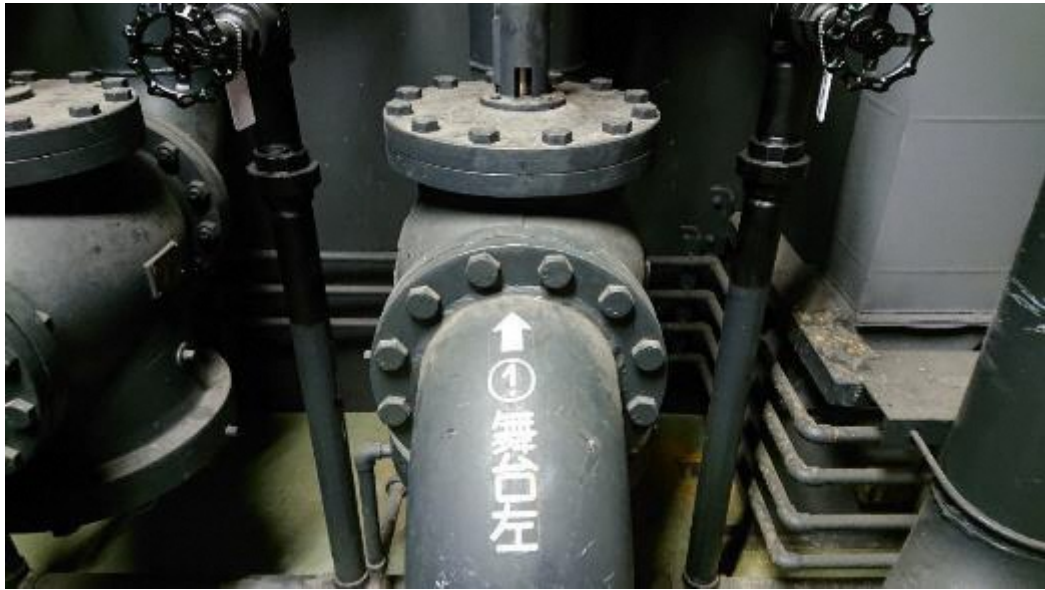
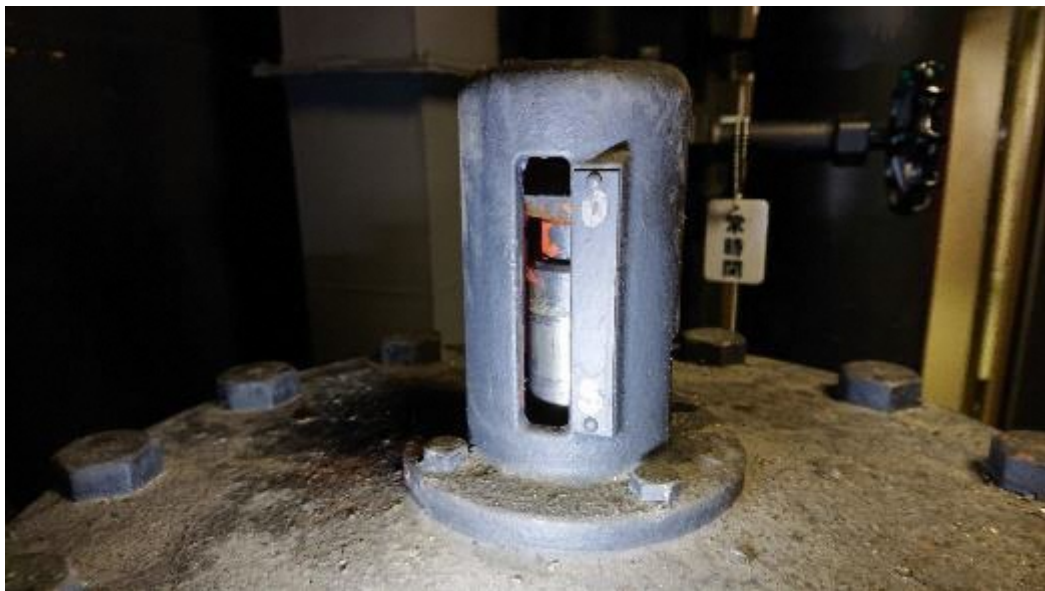
- ※1 放水の発生時刻は、当ホールの職員から点検業者に対し本件事故の発生報告がなされた時刻が午後1時過ぎであったことから、逆算して午後1時頃と特定している。
- ※2 本件事故が当ホールのスプリンクラーの1系統及び3系統からの放水であることは、事故直後に点検業者が1系統及び3系統の一斉開放弁が「開」であること（及び2系統及び4系統の一斉開放弁が「閉」であること）を確認したことから認定している（なお、1系統乃至4系統の一斉開放弁の写真を第3、2・カに添付した。）。

カ 一斉開放弁の開閉の状況（令和4年9月24日の事故直後に撮影）
一斉開放弁①正面より

一斉開放弁①開

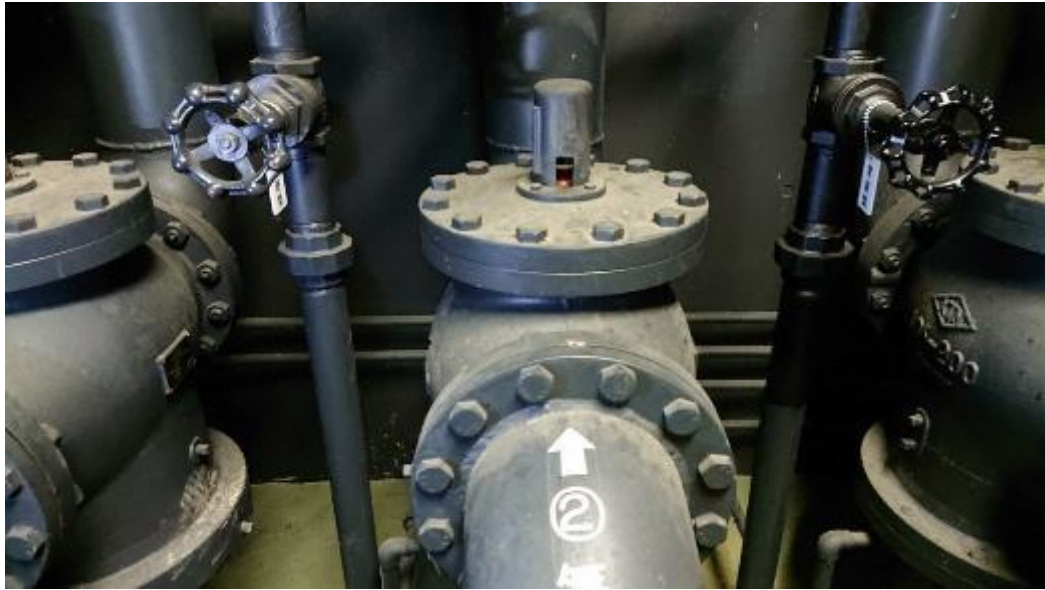
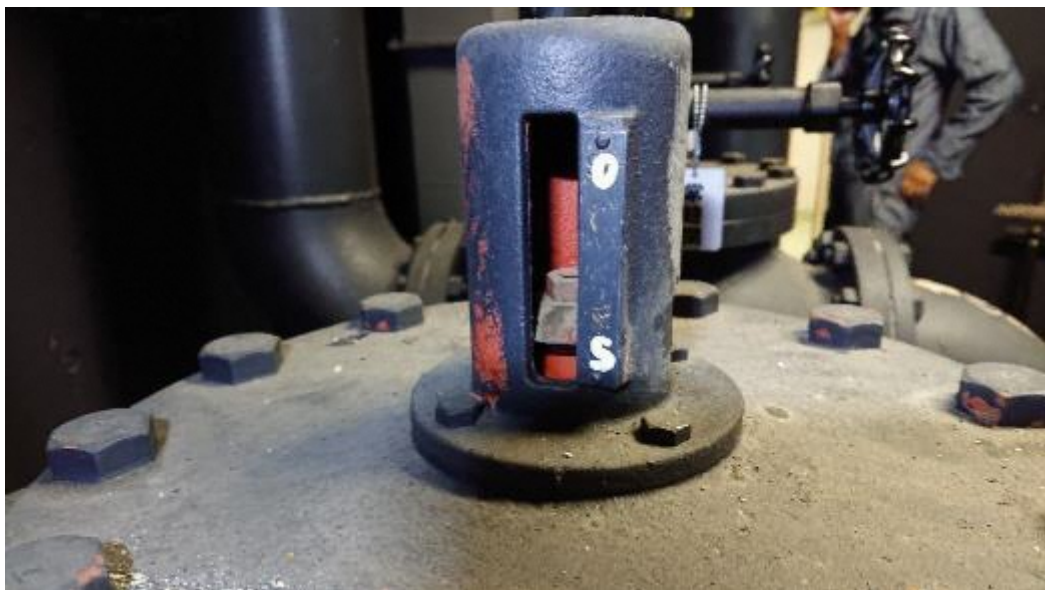
一斉開放弁②正面より

一斉開放弁②閉

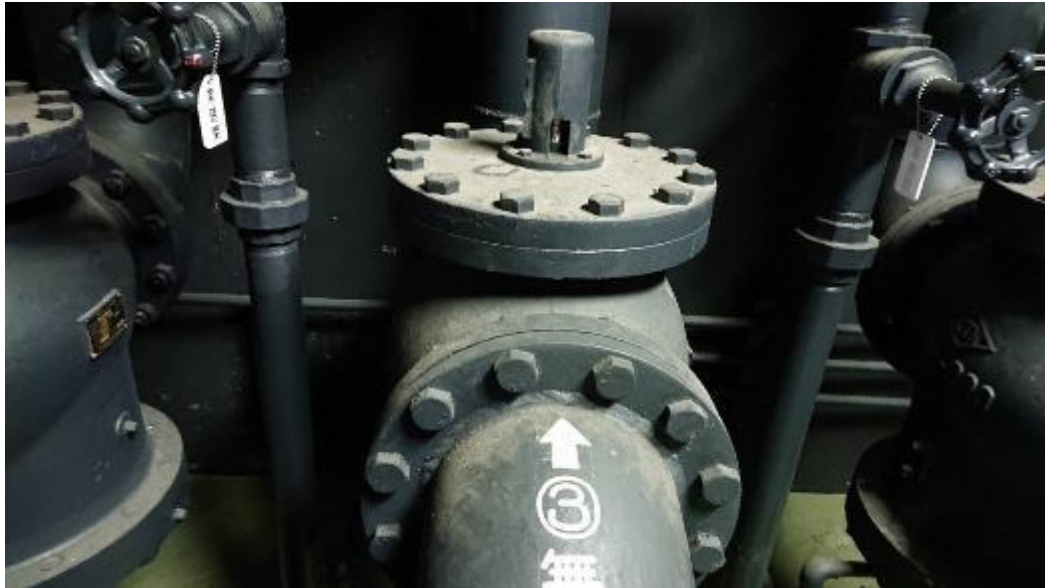
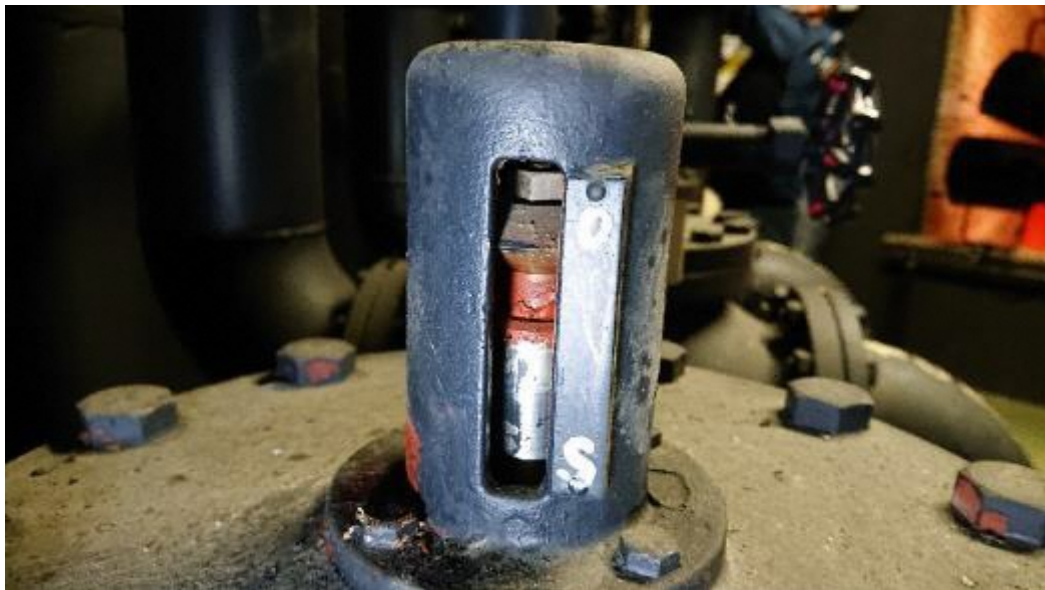
一斉開放弁③正面より

一斉開放弁③開

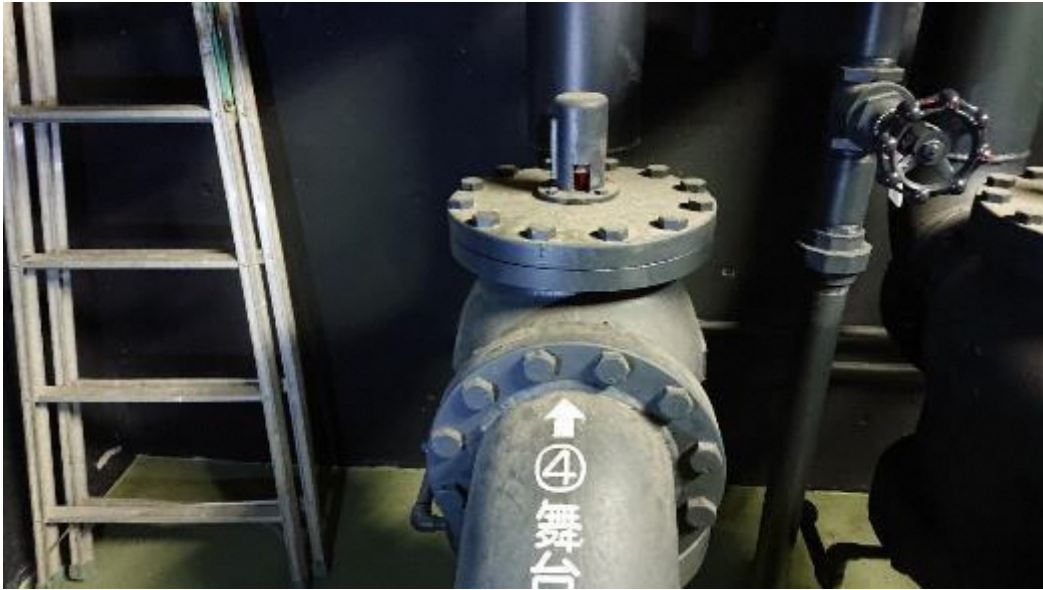
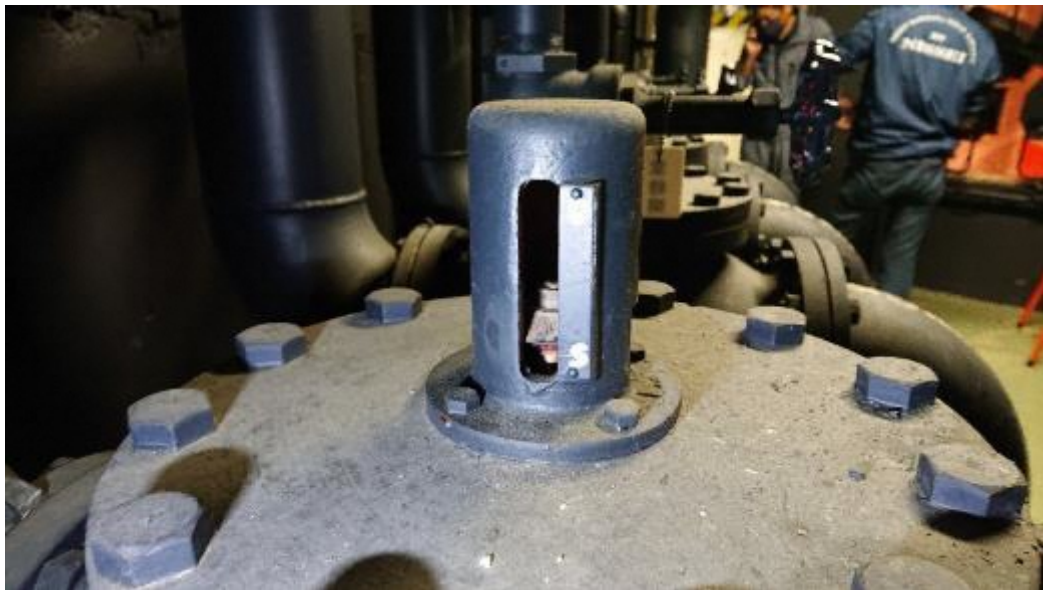
一斉開放弁④正面より

一斉開放弁④閉

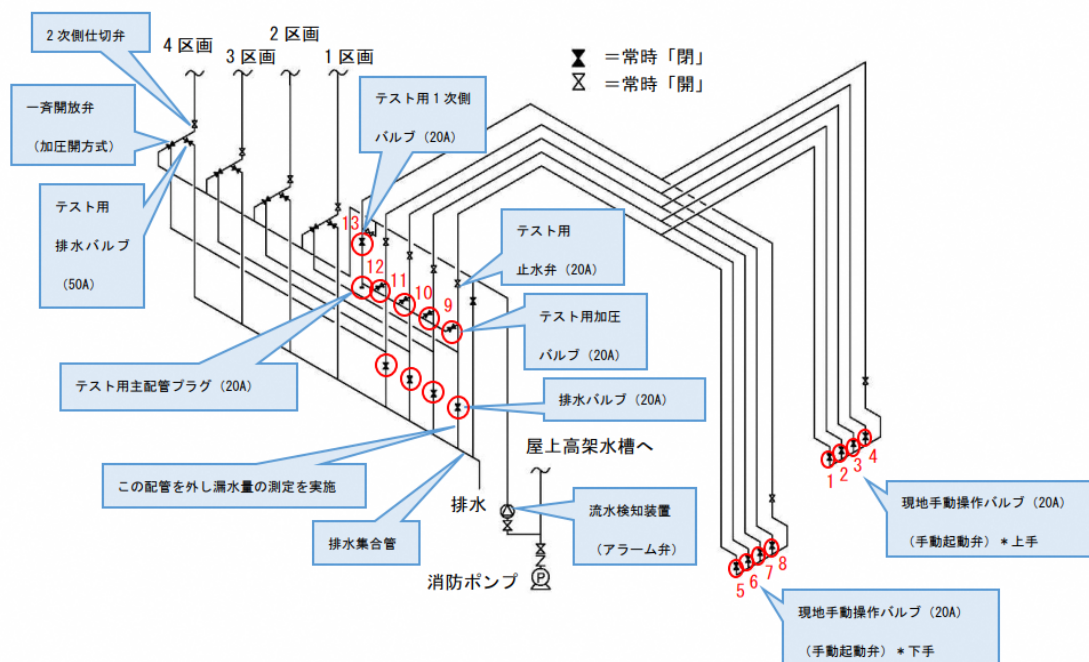
設備概略図（添付資料18から引用）

当委員会は、令和5年6月5日、経過観察調査の結果の報告を受けた。漏水調査箇所番号を付したものが「設備概略図」であり、配管の排水量の結果は以下のとおりである。経過観察の結果、全系統から排水（漏水）が確認されている。詳細は添付資料18に記載されている。

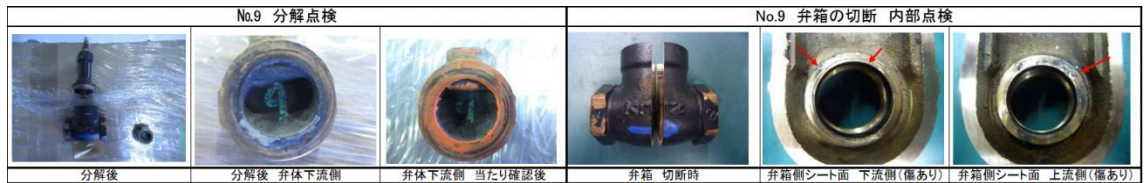
（テスト用加圧バルブ系統1（NO9））

- i) バルブからの漏水が確認されたことから、さらに漏水の原因を特定するために、本件において放水したテスト用加圧バルブ系統1（NO9）及び系統3（NO11）、及び漏水が発見されなかったテスト用加圧バルブの系統4（NO12）に対して分解調査を実施した（NO12を分解の対象としたのは、漏水が発見されたバルブと発見されなかったバルブを比較する趣旨である。なお、NO11に対しては弁箱中心部を切断し弁座シート面を確認した。）。調査結果は下記のとおりであるが、テスト用加圧バルブ（仕切弁）の弁座シート面に損傷が確認され、損傷と漏れ箇所が一致することから、バルブからの漏水の原因はバルブに生じた損傷（傷）であると考えられる。
- ii) さらに、当委員会は、i)で分解の対象としなかった初回試験で漏水が確認されたが再試験により漏水が確認されなかった手動起動弁の下手系統2（NO6）NO10及びNO13も分解し、そのうえで、NO11と同様、NO6、NO9、NO10、NO12及びNO13弁箱中心部を切断し弁座シート面を確認した。その結果いずれも傷や窪みが確認できた。
- iii) バルブに傷が生じた理由としては、開閉操作時に異物等が弁座シート面に噛みこんだことが可能性として考えられるが、傷が発生した時期は特定できない。なお、異物の蛍光X線分析では、配管材料の鉄や銅の金属原子以外に砂の成分である原子も確認されている（添付資料20）。

- (3) 一方、キッツ社による JISB2003 に基づくテスト用加圧バルブならびにテスト用1次バルブの調査によれば、一斉開放弁を開放させるのに十分な漏水を認めることができる。漏水の原因はテスト用加圧バルブならびにテスト用1次バルブの弁体、弁体シート面、弁箱シート面の傷である。
- (4) 分解調査により採取した異物の蛍光 X 線分析では、配管材料の鉄や銅の金属原子以外に砂の成分である原子も確認されている。本件事故後、放水された場所から砂が確認されているため、砂は消火水に含まれていると考えられ、バルブの傷は異物がバルブ開閉操作の際にバルブ内部に入り込み、傷をつけたと想定される。
- (5) しかし、取り外したバルブは、バルブ内が乾燥し、弁座シール面のシール性が低下したと考える余地があり、経過観察調査においては2次側が閉塞している一方、バルブ調査では2次側が開放されており検査環境に違いがあること及びバルブ調査の漏水量を前提にすると、計算上は最終点検実施日（令和4年5月16日）からわずかの期間で放水に至るという不自然な結果になることからすれば、バルブ調査の漏水量の結果をもって放水の原因と特定することもできない。なお、定期点検ではバルブ本体の点検は行われていないことから、バルブに傷がついた時期を特定することはできない。
- (6) なお、一つ系統の一斉開放弁が開放されると、他の系統の一斉開放弁に圧力（現地調査では 0.15MPa～0.2 MPa）が働いている場合においては、開放される可能性があることが現場の実証実験により確認されている。
- (7) 当委員会としては、加圧配管に一定量充水・加圧され一斉開放弁が作動（開放）するためには、充水する原因及び一斉開放弁が作動するに至る充水量の両方の条件が充足される必要があると考えるところ、上記（3）及び（4）から充水する原因（及び2つの系統の一斉開放弁が同時に開放する可能性）が想定できるとしても、（1）、（2）及び（5）から一斉開放弁が作動するに至るほどの充水（漏水）量があったと特定できないことから、上記の判断に至った。

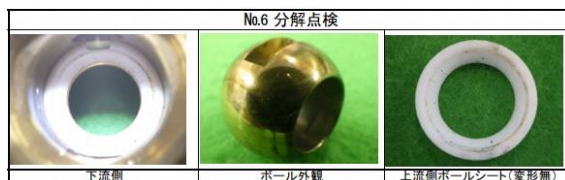
（手動起動弁の下手系統2（NO6））

バルブの漏水調査の結果は以下のとおりであり、NO9、10、11 及び 13 に漏水が確認された。なお、NO6 のバルブは、初回の試験の際は漏水が確認されたが、改めて試験した結果漏水は確認されなかった。

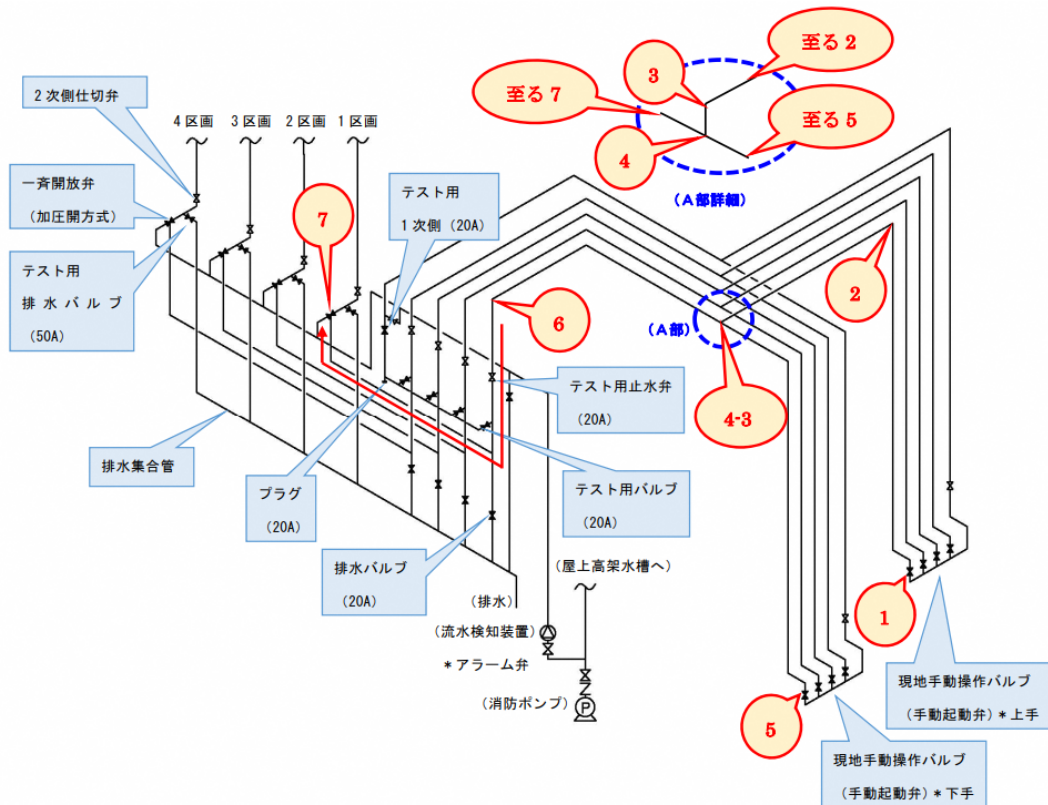
配管長（添付資料20から引用）

- i) 経過観察調査及びバルブ調査の結果、バルブに生じた傷が原因で加圧配管に（漏水）充水したことが想定できるが、前記のように、1つの系統の一斉開放弁を作動（開放）させるだけの充水量に達したと考えられるかを検討する必要がある。
- ii) 当委員会は、加圧配管の長さについて、総配管長を76.9m、充水されていないと考えられる縦配管（加圧配管の最上部から一斉開放弁まで）を20.55m、横引き配管が13.7m（合計34.25m、これを「想定配管長」という。）を前提（※）に考察した。加圧配管の長さは、令和5年3月30日、点検業者が測定している。

iii) 充水されていないと想定する想定配管長34.25mの配管容積は12.55ℓとなり（SGP20Aの内径21.6mmから計算）、これを前提に、0.3MPaあるいは0.4MPaの圧力に達するに必要な充水量は以下のとおりとなる。
