2023年3月9日

裾野市事故調査委員会 御中

ニッセー防災株式会社
日本ドライケミカル株式会社

裾野市民文化センター殿 開放型スプリンクラー設備バルブ漏水調査計画書

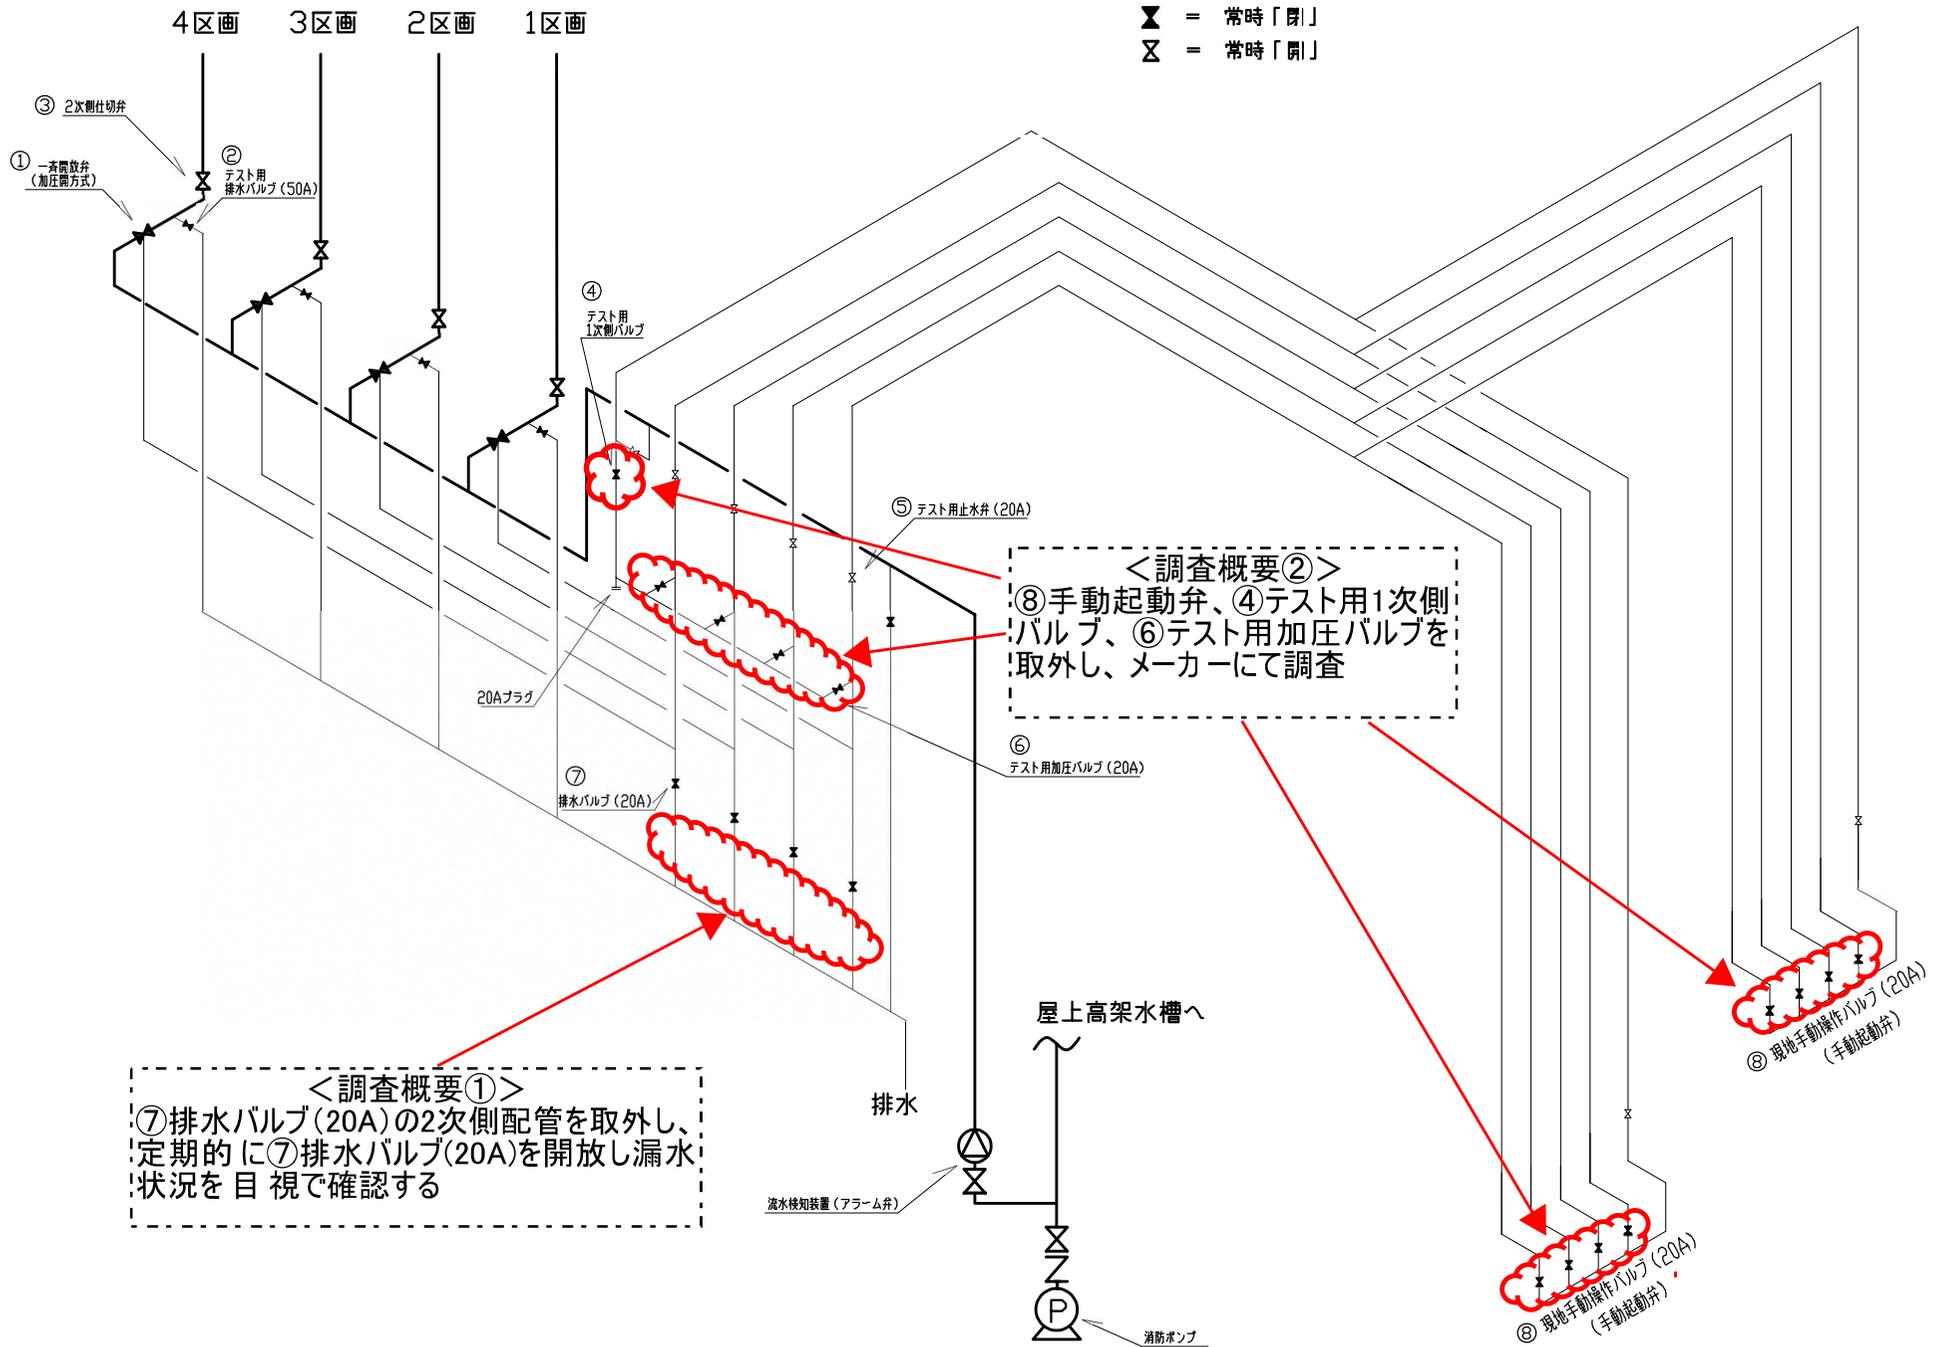
漏水調査箇所説明図

- ・手動起動弁（上手・下手各4個 計8個）（別紙「漏水調査箇所説明図」⑧）
 - ・1次側テスト用バルブ（1個）（別紙「漏水調査箇所説明図」④）
 - ・テスト用加圧バルブ（4個）（別紙「漏水調査箇所説明図」⑥）
- *メーカー：KITZ（キッツ）
