裾野市事故調査委員会 御中

ニッセー防災株式会社
日本ドライケミカル株式会社

裾野市民文化センター殿 開放型スプリンクラー設備現場検証実施報告書（その2）

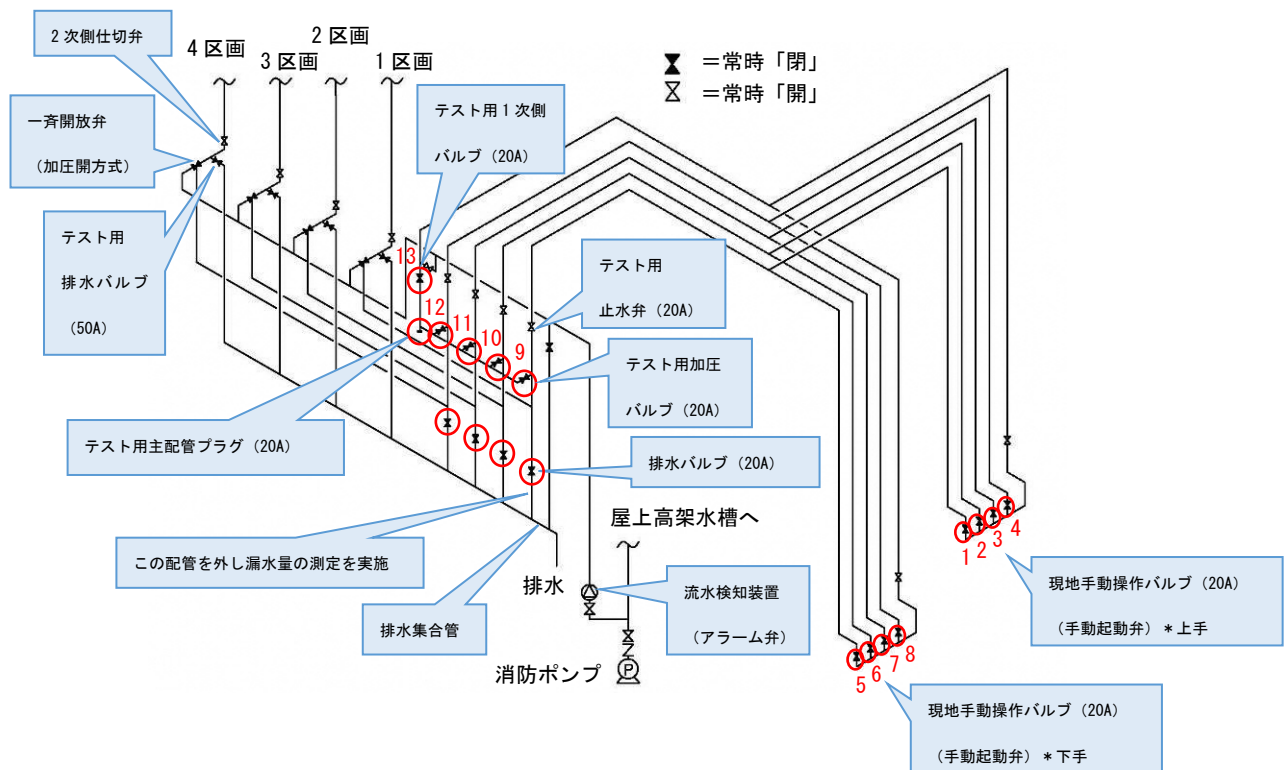
1. 開放型スプリンクラー設備概略図

- ・ 今回の調査に関連するバルブ類の設置状況は下図の通りです。
- ・ ○印は今回の調査箇所で、番号はKITZ社における調査用に付した番号です。

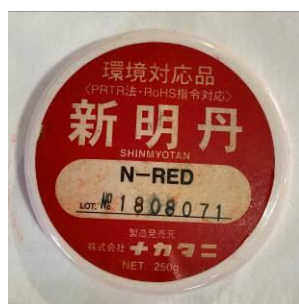
(新明丹)

- ・損傷（傷・窪み）は、目視及び新明丹で確認いたしました。
- ・新明丹は赤色の粉末状のもので、バルブの弁体に塗布し、バルブを開閉することにより弁体の当たり（密封状態）を確認することができます。

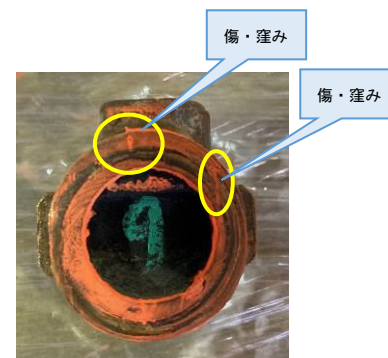
(弁体下流側の
当たり確認後後)

調査結果は下表の通り、手動起動弁（ボール弁）の弁座シートには損傷がなく、テスト用加圧バルブ（仕切弁）の弁座シート面には損傷が確認され、損傷と漏れ箇所が一致することから、これが漏れの原因と考えられます。
