JIS10K青銅製ねじ込み型仕切り弁/150型黄銅製ねじ込み形 ポール弁 5月12日立会検査状況 Rev.02

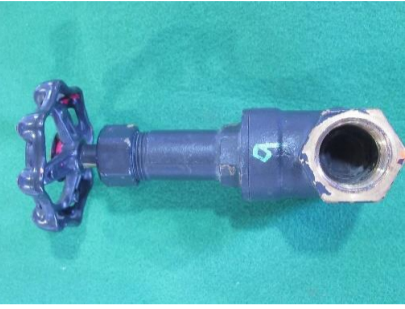
<p>ご返却品 計13台</p>	<p>No.9テスト用加圧バルブ 系統1</p>

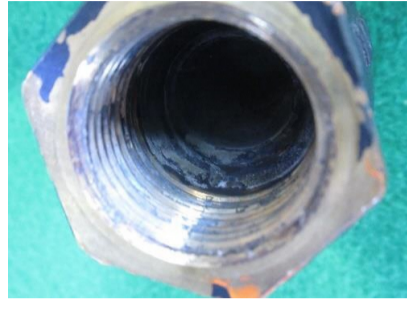
<p>全景</p>

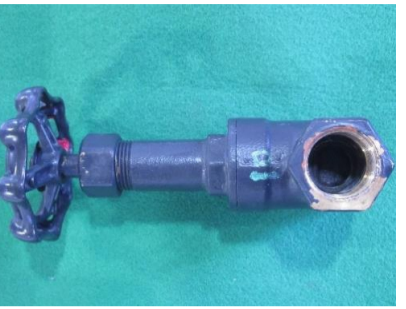
<p>下流側口径内部</p>		<p>No.10 テスト用加圧バルブ 系統2</p>

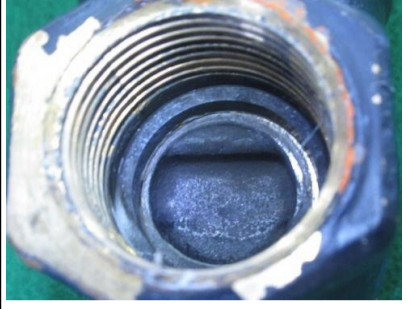
<p>全景</p>

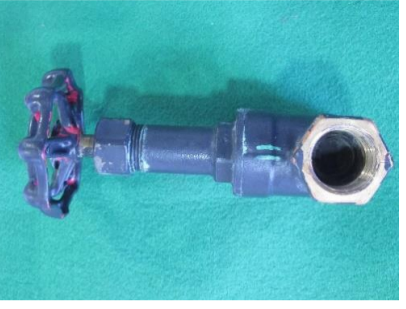
<p>下流側口径内部</p>		<p>No.11 テスト用加圧バルブ 系統3</p>

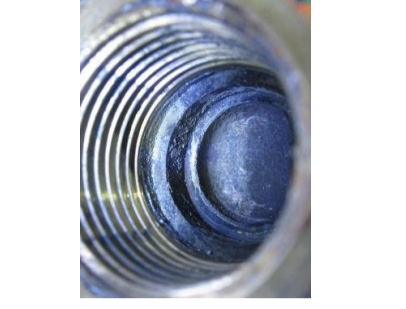
<p>全景</p>

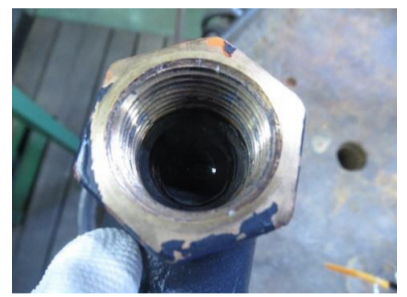
<p>検査状況</p>

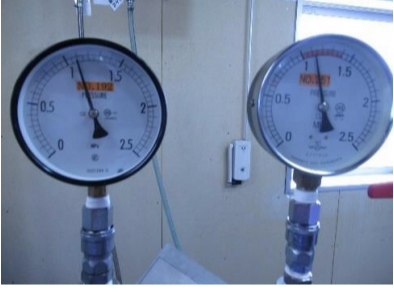
<p>漏れ確認状況</p>			
<p>弁座漏れ検査 No.10</p>

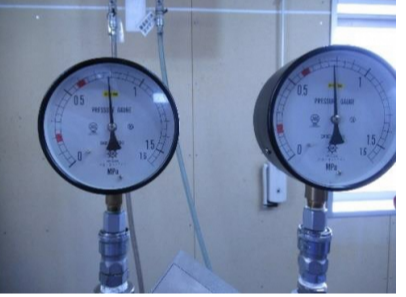
<p>漏れ確認状況</p>		<p>弁座漏れ検査No.11</p>

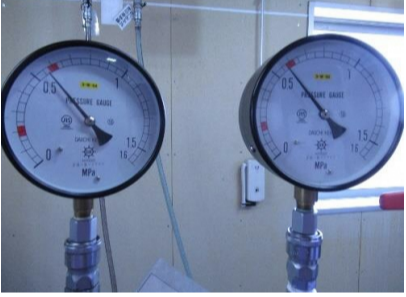
<p>漏れ確認状況</p>		<p>弁座漏れ検査No.12</p>

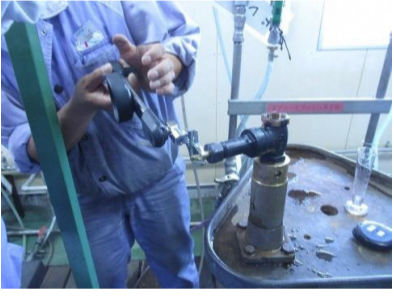
<p>漏れ確認状況</p>			
<p>弁座漏れ検査No.13</p>

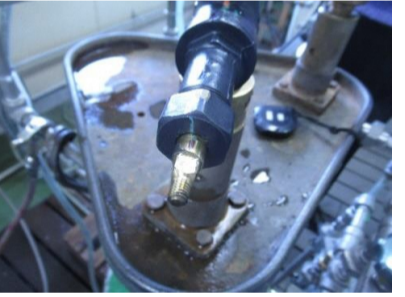
<p>弁座締付状況</p>

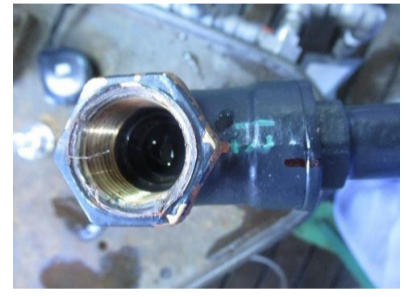
<p>弁座締付後</p>

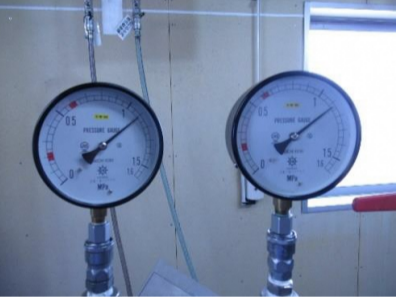
<p>漏れ確認状況</p>			<p>弁座漏れ検査 手動起動弁No.6 下手(ポンプ室側)系統2</p>
