裾野市事故調査委員会 御中

ニッセー防災株式会社
日本ドライケミカル株式会社

裾野市民文化センター殿 開放型スプリンクラー設備現場検証実施報告書（その3）

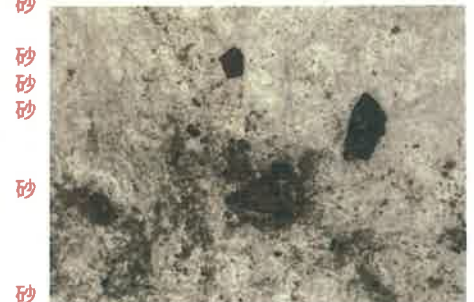
- ・2023年5月15日に株式会社キッツ茅野工場で採取した異物の分析結果は以下となっている。
- ・上記「砂」と記載したものは、土木学会論文「砂浜海岸における科学元素含有量と表層砂粒度の分析特性」に記載された、9元素（Fe、Mn、Ti、V、Ca、Sr、Rb、K、Cl）を参考にした。

（キッツ茅野工場で採取した異物）

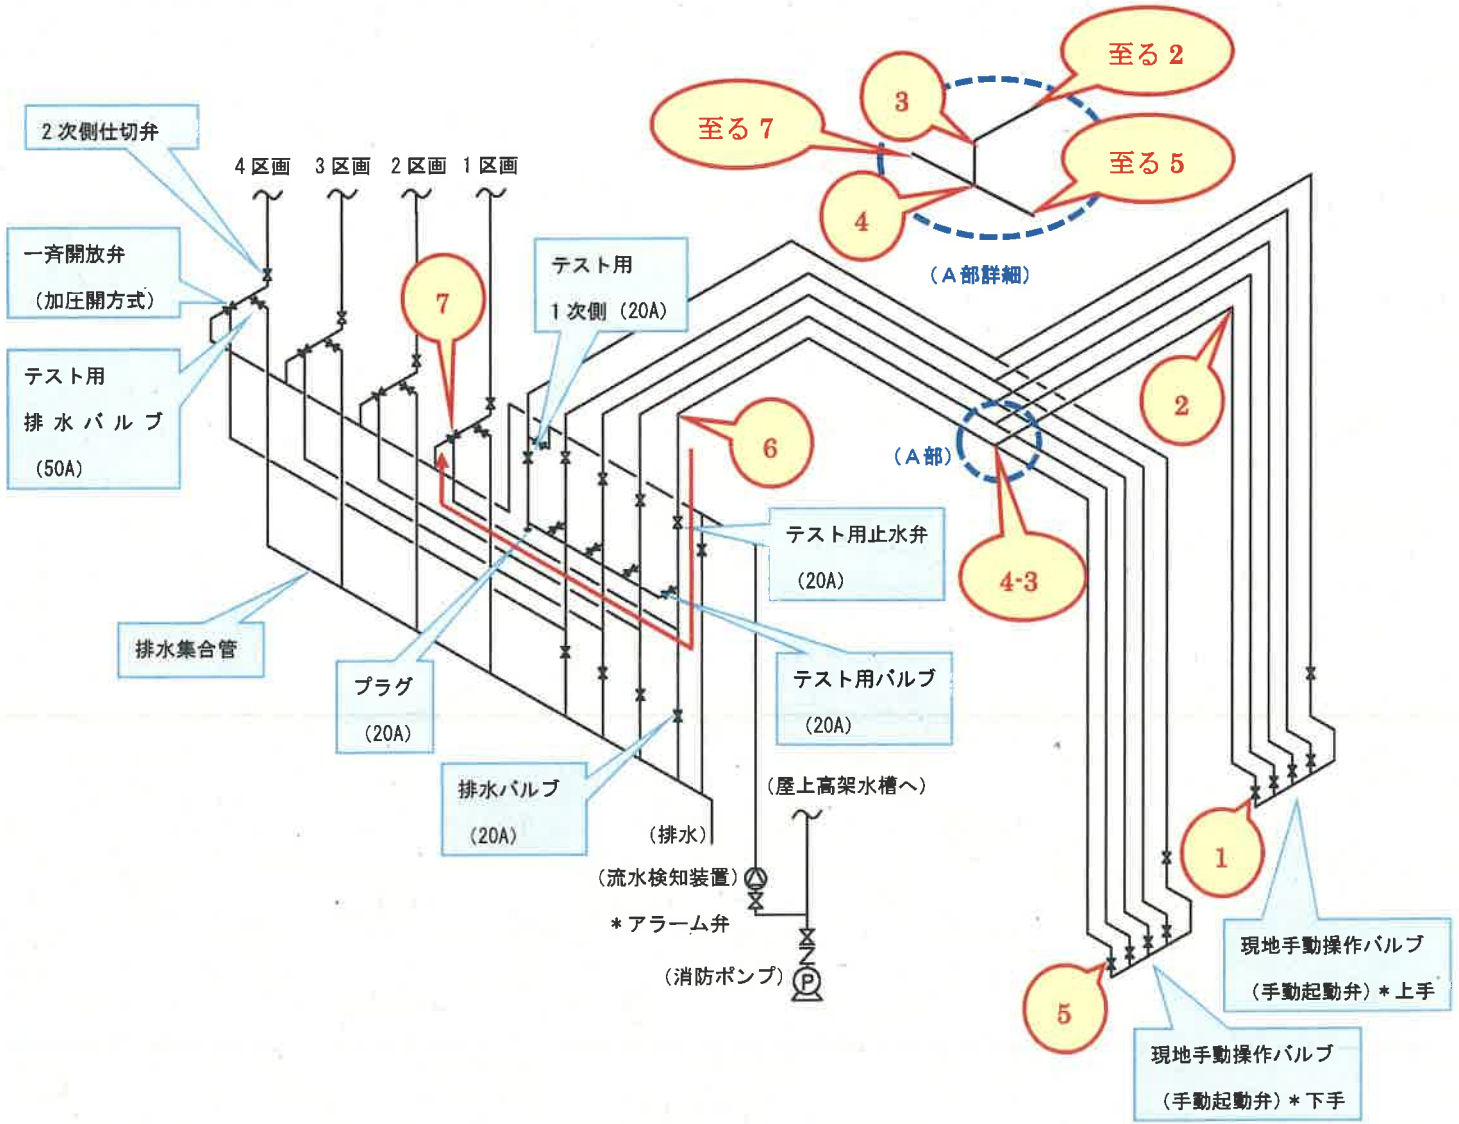
総配管長（充水部や空配管を含む）				
整理	区間	配管長(m)	充水の有無（想定）	備考
1	①～②	20.00	全充水	1階倉庫から4階までの配管長（上手）
2	⑤～④	8.95	全充水	1階ポンプ室から3階までの配管長（下手）
3	②～③	27.40	半充水	4階横引き配管長（半分充水と想定）
4	③～④	8.50	空配管	4階から3階立下り配管長（下手）
5	④～⑥	3.60	空配管	3階配管長
6	⑥～⑦	8.45	空配管	3階前室から投光器室までの配管長
7	①～⑦	76.90	—	総配管長
空配管長				
整理	区間	配管長(m)	備考	
1	③～④～⑥～⑦	$8.50 + 3.60 + 8.45 = 20.55$	空配管長

*②～③の区間には半充水と想定し、空配管長に換算し13.7m (27.4÷2) とした。

*よって、空配管長は「20.55m + 13.7m = 34.25m」とした。

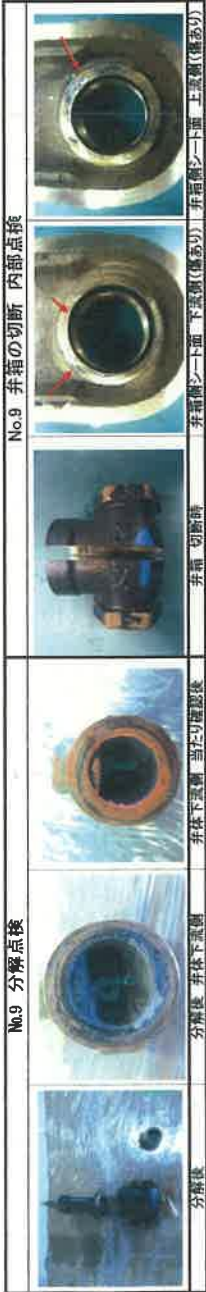
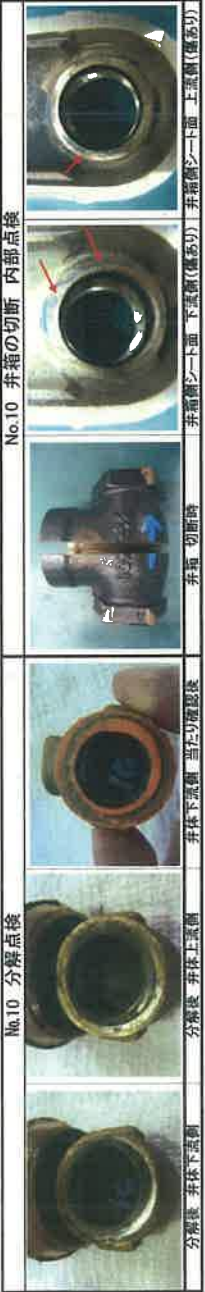
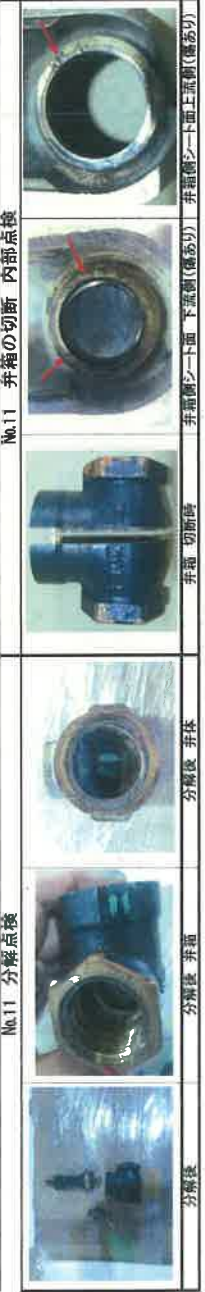
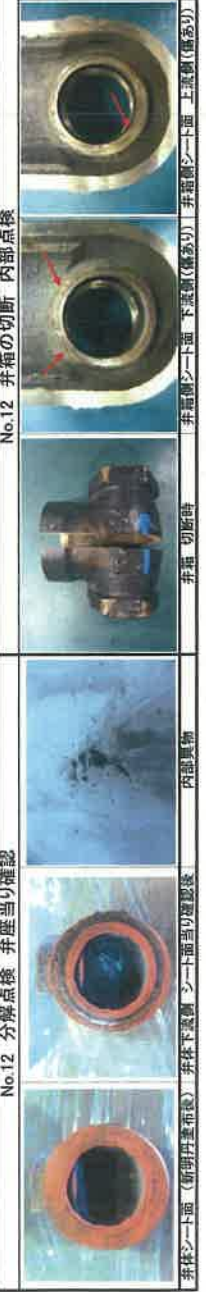
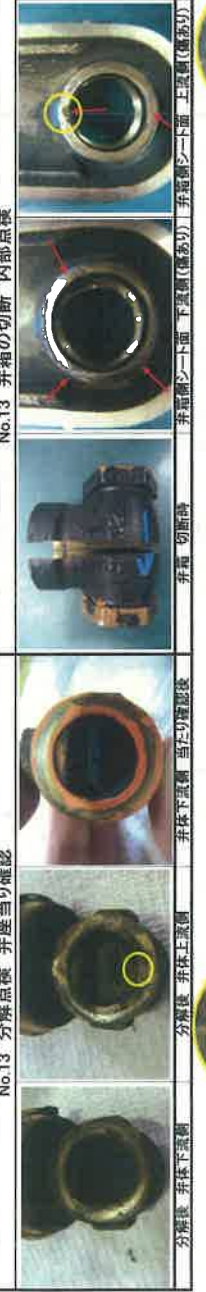
- ・No. 10、No. 13の仕切弁を分解し、内部状況を確認しましたところ、内部に目立った異物の残存は確認できませんでした。
- ・弁体にはいずれも深い傷や窪みが生じていました。

- ・新明丹を用いて当たりの確認をしたところ、先日分解調査致しましたNo. 9, 11と同様に傷や窪みの見られる箇所で当たりが弱くなっておりました。

- ・立会時に切断しましたNo. 11に加え、No. 9, 10, 12, 13の弁箱中心部を切断し、弁座シート面を確認しましたところ、いずれも傷や窪みが見られ、特に漏洩のみられたNo. 9, 10, 11, 13では深い傷が見られました。
- ・No. 13上流側の弁箱弁座面上部では、下から力が加わった様な大きな窪みと隆起が見られ、弁体下部を確認したところ、同様な窪みと隆起が見られました。

以上の調査より、漏洩原因といたしましては弁箱及び弁体シート面同士の密着性（新明丹の当たり）が低下したためと考えられ、また密着性の弱い部分には傷や窪みが見られました。今回の調査結果では内部に異物の残存は見られませんが、先日の調査にて弁箱内部の異物が確認されたことより、全閉操作時に異物等を噛み込み、傷や窪みが生じたものと推察されます。
