裾野市民文化センター
ホール棟スプリンクラー設備 配管漏水調査業務委託

業務委託写真帳

漏水調査業務報告書

《 令和2年度裾野市民文化センターホール棟スプリンクラー設備配管漏水調査業務委託 》

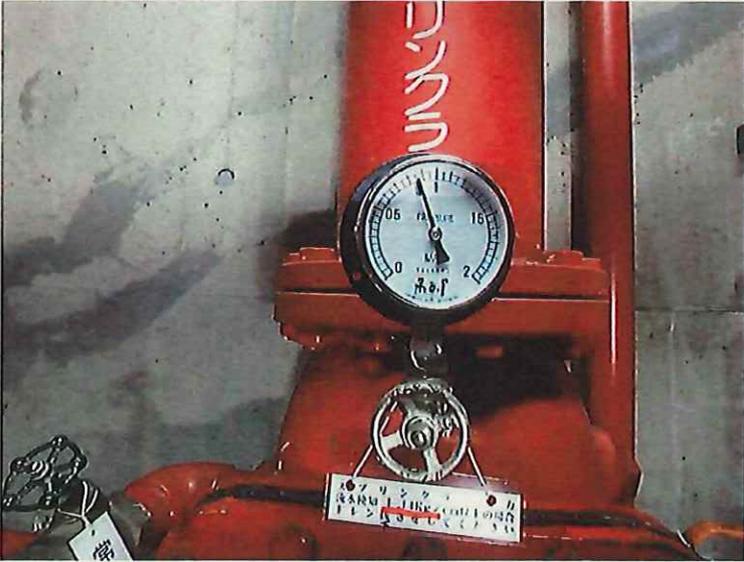
アラム弁の二次側での
減圧は見られない

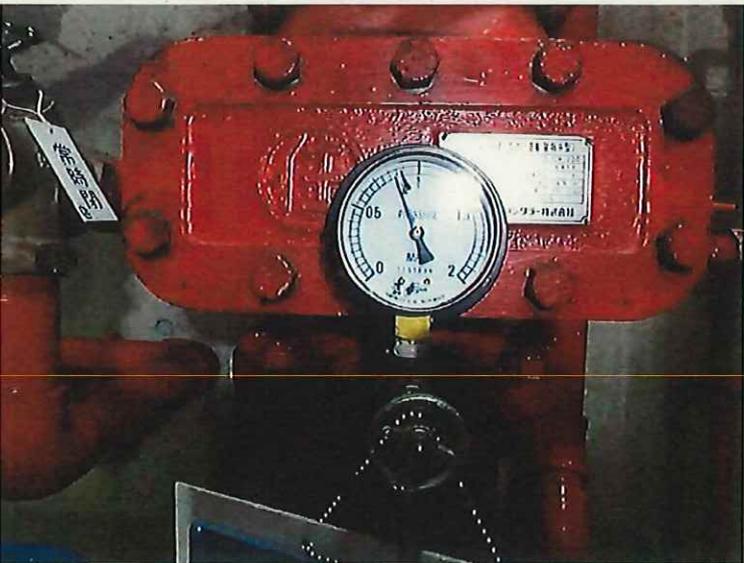
アラム弁の一次側での
減圧が見られる

77-4弁の二次側での
減圧は無し
一次側が加圧後、
約10日間で
0.17MPaの減圧が
発生している
0.65~0.61MPaに
落ち着き、以降の
減圧は発生していない

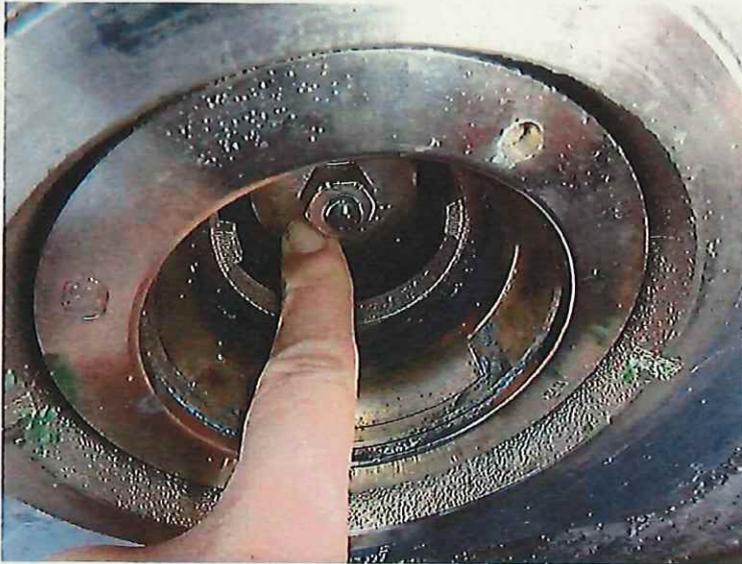
漏水調査開始前の
スプリンクラー機器・配管内の
加圧後、送水口ディスプレイ部
より漏水有り

調査結果及び聞き取り内容を総合すると圧力低下の原因として、次の二つが考えられます。一つ目が、調査実施時にセンター正面にある送水口ディスク部分より流出水が確認出来ました。このことから逆止弁の不良が考えられますので、清掃、点検、必要に応じて交換を推奨致します。また、交換済の逆止弁は、15～16年が経過しており、常時高水圧状態にあることから正常動作をしている確認(一次側仕切弁を閉栓後に水圧低下を観察)も必要と考えます。

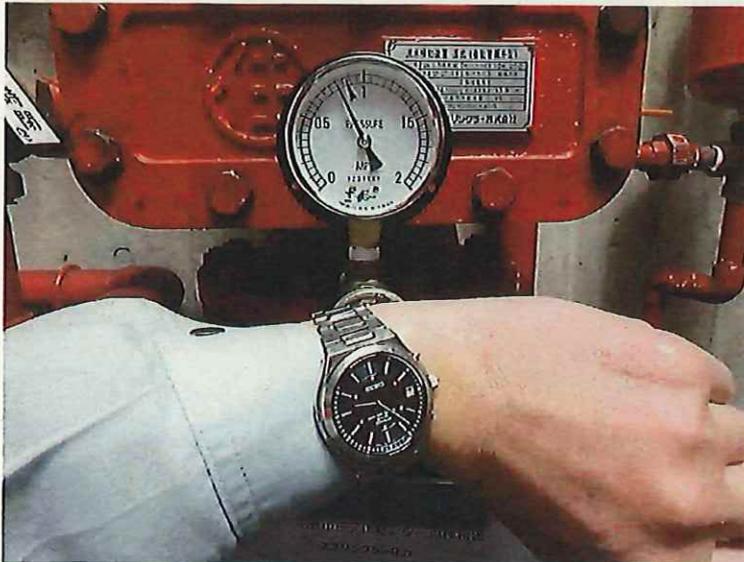
令和3年2月2日
漏水調査前に0.85MPaまで
加圧

令和3年2月3日
7ラーム弁2次側の減圧無し

令和3年2月3日
7ラーム弁1次側は
減圧が発生
0.85MPa→0.80MPa

減圧の量が少ない為、
配管内に空気溜まりが
あると考えられる

二つ目が、約0.6MPaまで低下すると減圧が止まることから、ポンプ加圧時にキャブレション等により空気が混入し、時間経過とともに空気が水になじむことで減圧が生じることが考えられます。また、外気温の影響により冬季は減圧が早まり、夏季は減圧が遅くなることも考えられることから空気逃し弁の設置を推奨いたします。
