裾野市事故調査委員会 御中

裾野市民文化センター殿 開放型スプリンクラー設備現場検証実施報告書

## 裾野市民文化センター殿 開放型スプリンクラー設備現場検証結果報告書

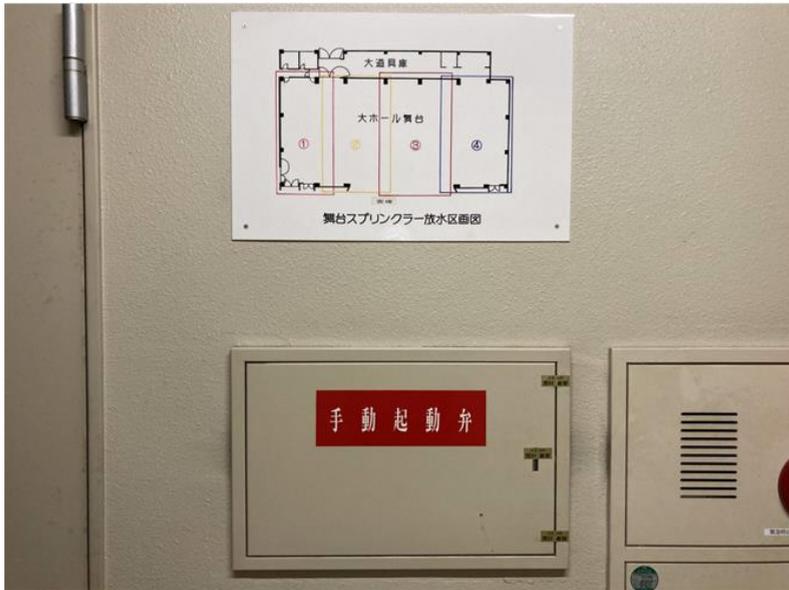
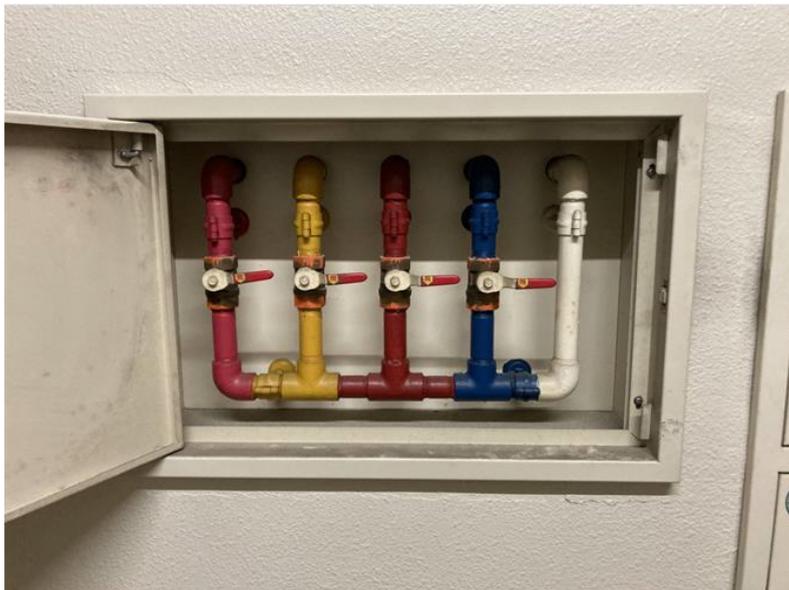
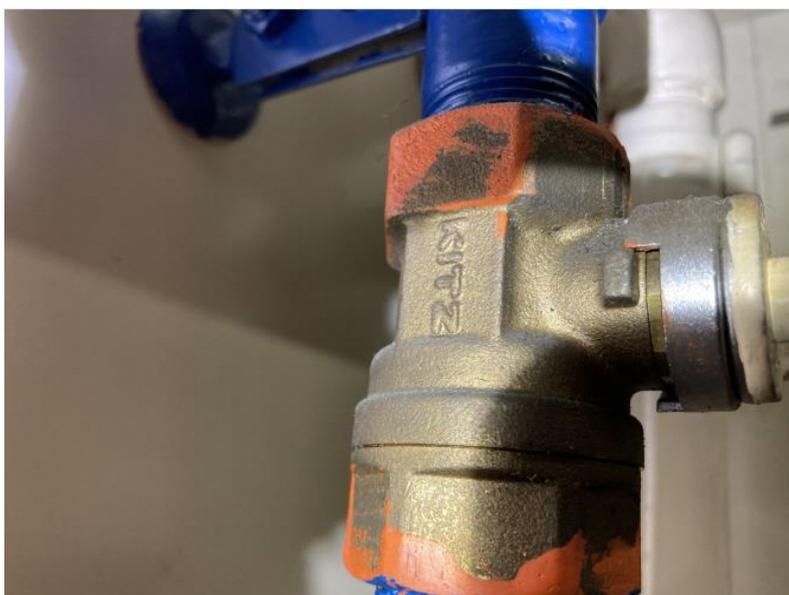
1階廊下

- ・ 手動起動弁（下手/ポンプ室側）

- ・ 手動起動弁（下手/ポンプ室側）
- ・ メーカー：KITZ（キッツ）

- ・手動起動弁（上手・下手各4個 計8個）
- ・1次側テスト用バルブ（1個）
- ・テスト用加圧バルブ（4個）

\* メーカー：KITZ（キッツ）

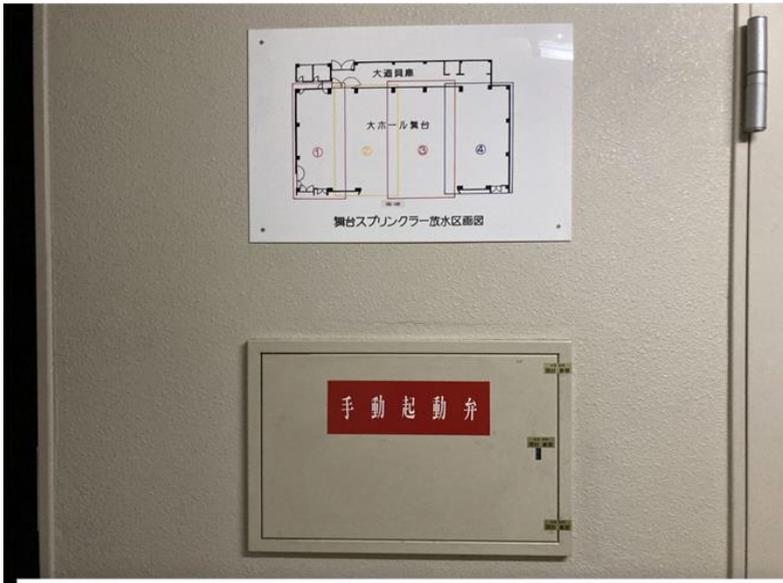
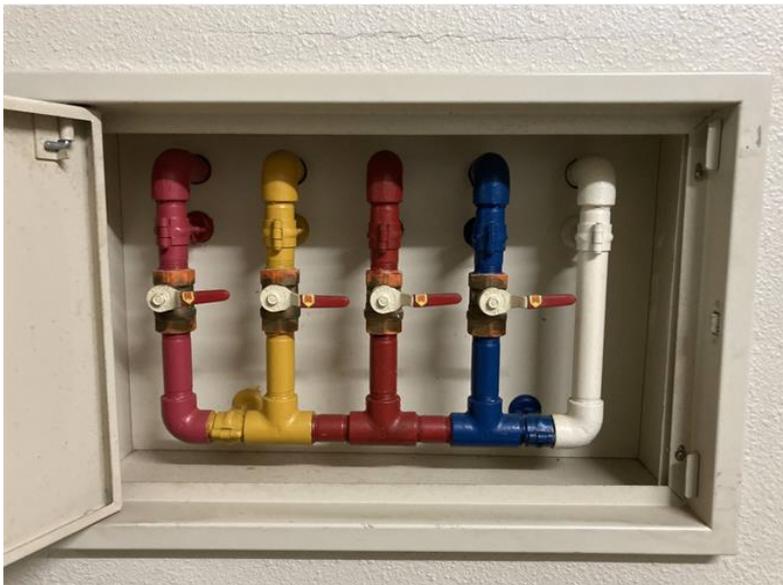
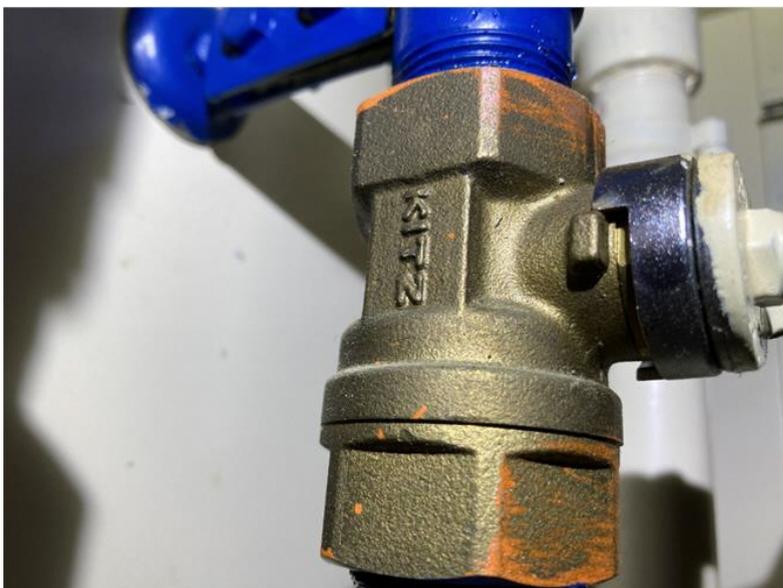
1階廊下

- ・ 手動起動弁（上手/ポンプ室逆側）

- ・ 手動起動弁（上手/ポンプ室逆側）
- ・ メーカー：KITZ（キット）

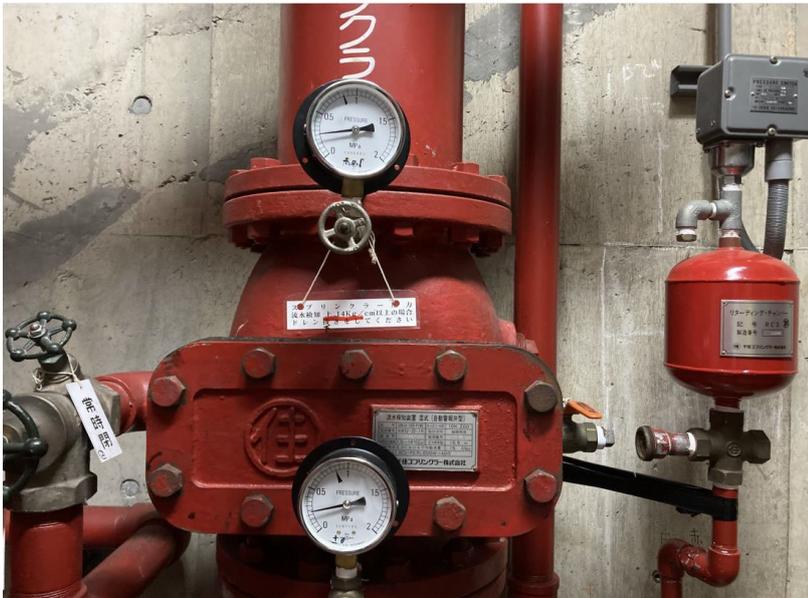
1階ポンプ室

- ・流水検知装置（アラーム弁）
- ・メーカー：千住スプリンクラー

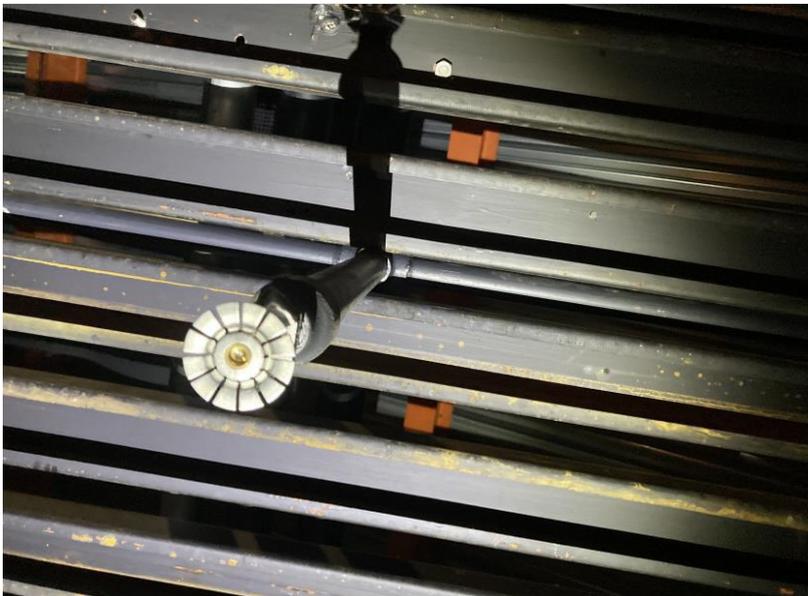
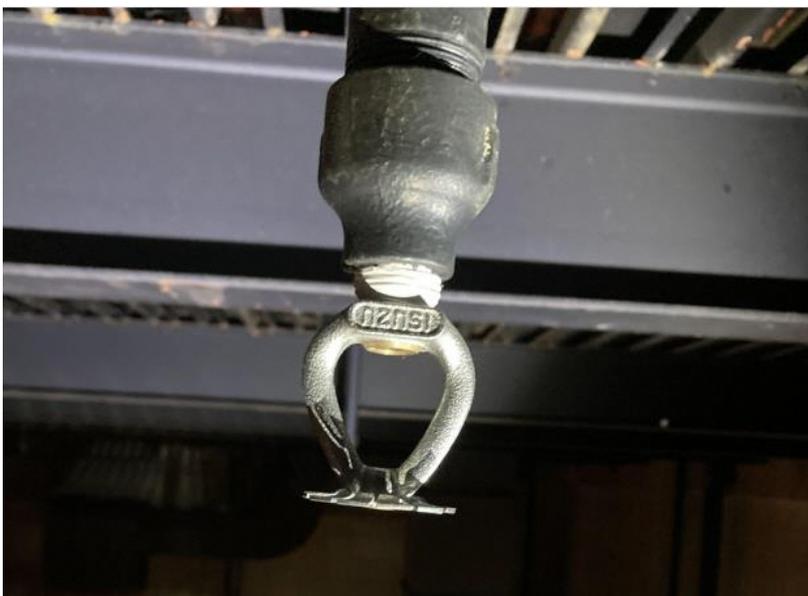
舞台天井部

- ・スプリンクラーヘッド

- ・スプリンクラーヘッド
- ・メーカー：五十鈴工業

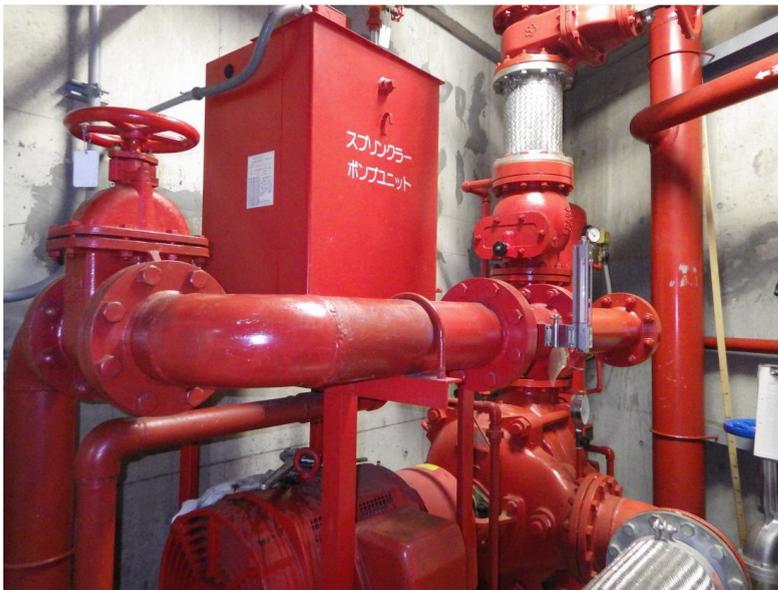
- 1階ポンプ室  
 ・スプリンクラーポンプ

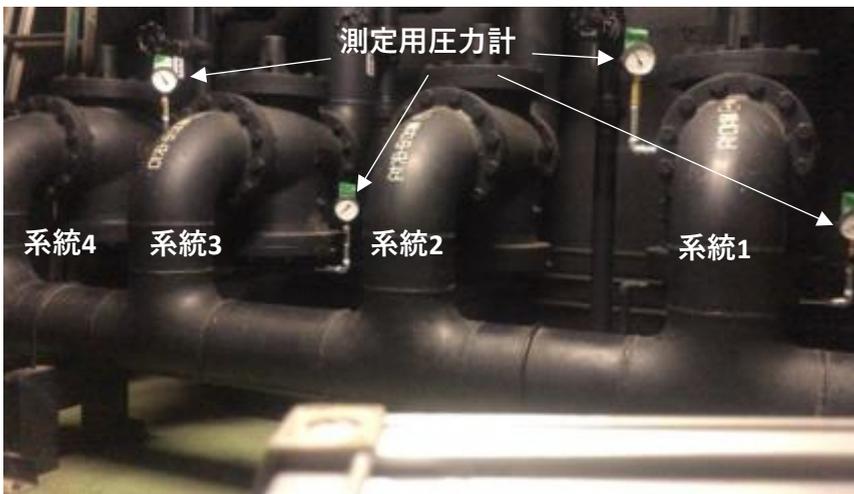
- 3階投光器室  
 ・一斉開放弁  
 ・メーカー：日本ドライケミカル  
 ・右から系統1・2・3・4  
 ・系統1・3の1次側とシリンダ部  
 （加圧配管側）に測定用圧力計  
 を仮設

上記 2. 4. から、今回調査を行った系統 1、系統 3 の一斉開放弁の機能は正常であることが確認できました（一斉開放弁の作動圧力は 0.3Mpa～0.4Mpa）。

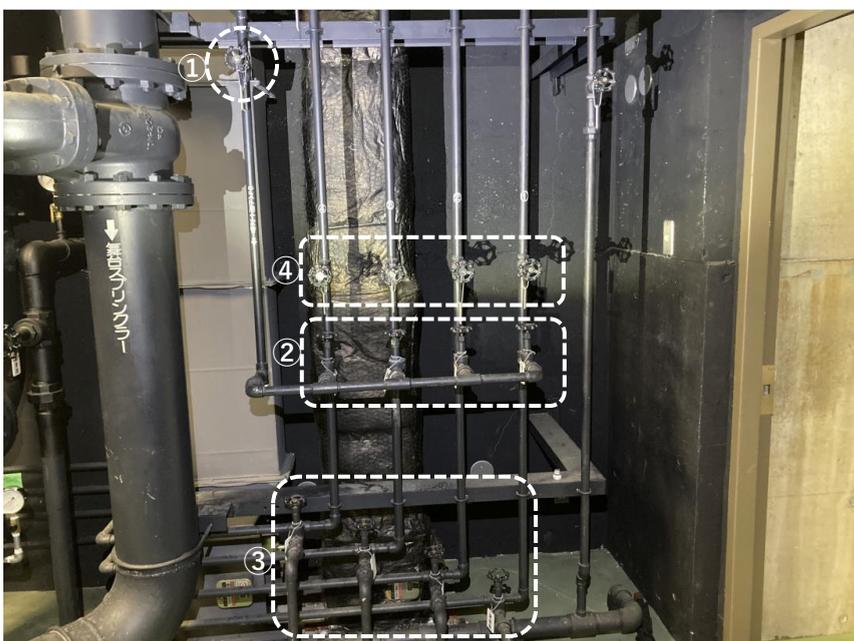
- 3階投光器室  
 ①テスト用1次側バルブ：常時閉  
 ②テスト用加圧バルブ：常時閉  
 ③排水バルブ：常時閉  
 ④テスト用止水弁：常時開

3階投光器室に設置された20A排水弁の2次側配管を取外し、目視で漏水状況を確認できる状態にします。その後、一定の期間、定期的に排水弁を開放し、漏水の有無を目視で観察します。

但し、本調査には、設備（開放型スプリンクラー）を正常な状態に戻す必要があります（現状はテスト用1次側バルブの漏水が確認されているため、圧力を下げている）。

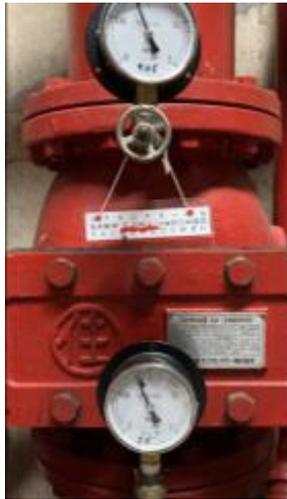
1階ポンプ室

アラーム弁ポンプ締切圧力

- ・ 1次側 : 0.84Mpa
- ・ 2次側 : 0.85Mpa

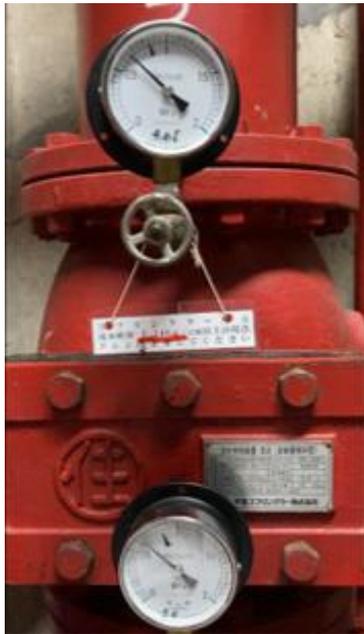
1階ポンプ室

アラーム弁22/9/24の圧力(再現)

- ・ 1次側 : 0.63Mpa
- ・ 2次側 : 0.64Mpa

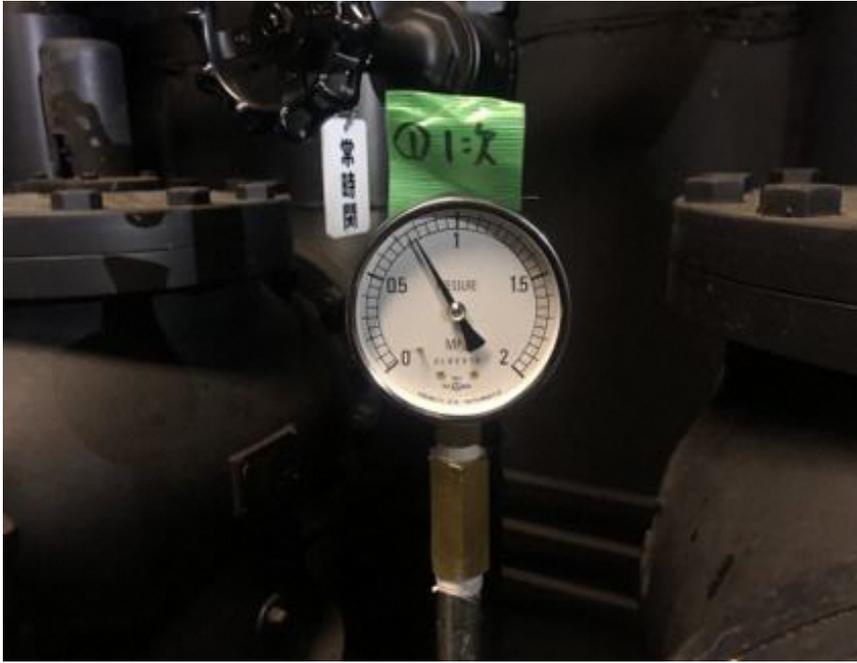
3階投光器室

一斉開放弁1次側ポンプ締切圧力  
・系統1 : 0.78Mpa

測定項目	一斉開放弁 1 次側圧力
一斉開放弁作動前	0.78Mpa
同作動後（ポンプ起動前）	0.1 Mpa
ポンプ起動後	0.7 Mpa

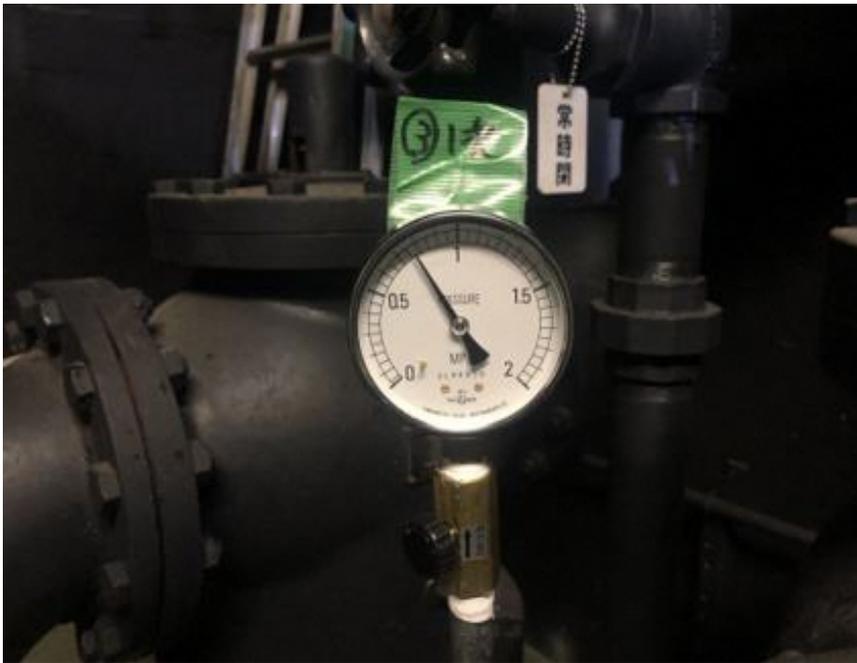
3階投光器室

一斉開放弁1次側ポンプ締切圧力  
・系統3 : 0.78Mpa (系統1と同圧)
