工 事 写 真 帳

工 事 名 開放型スプリンクラー設備バルブ交換工事～メーカー調査

工 事 場 所 裾野市民文化センター

工 事 施 工 者 ニッセー防災(株)/日本ドライケミカル(株)

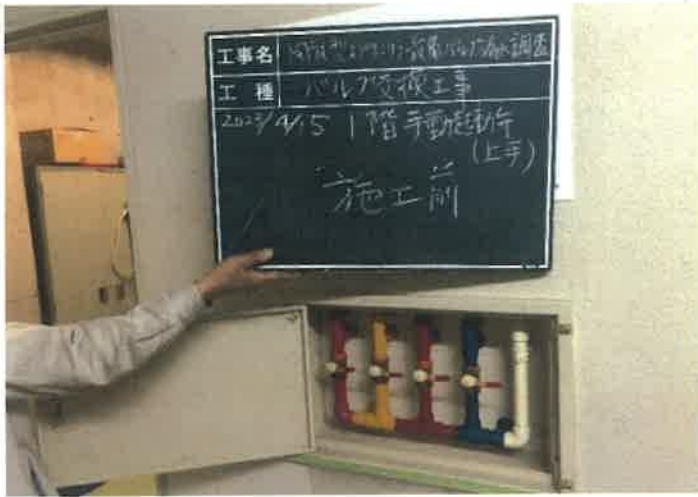
撮影日	2023年4月15日
工事名	開放型スプリンクラー設備バルブ交換工事
工事場所	裾野市民文化センター
工種	バルブ交換工事
立会人	
作業内容	1階上手側 手動起動弁交換工事
施工前

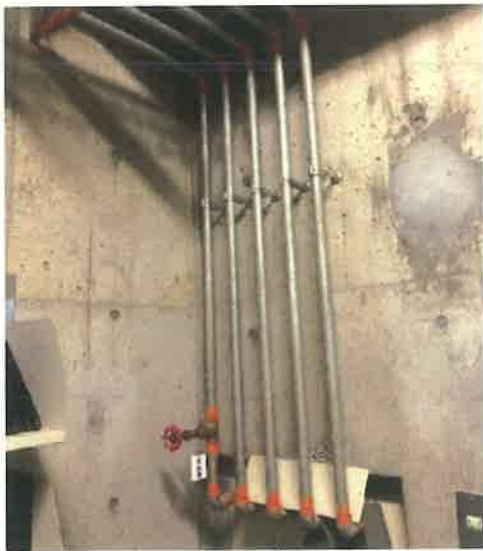
撮影日	2023年4月15日
工事名	開放型スプリンクラー設備バルブ交換工事
工事場所	裾野市民文化センター
工種	バルブ交換工事
立会人	
作業内容	1階上手側 手動起動弁交換工事
施工前

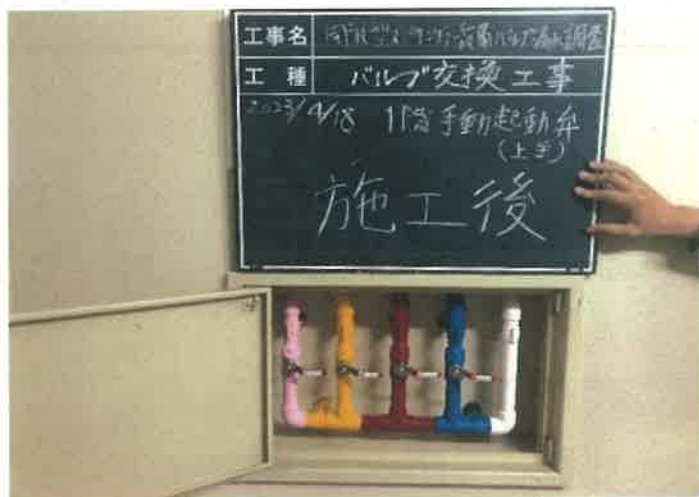
撮影日	2023年4月18日
工事名	開放型スプリンクラー設備バルブ交換工事
工事場所	裾野市民文化センター
工種	バルブ交換工事
立会人	
作業内容	1階上手側 手動起動弁交換工事
施工後

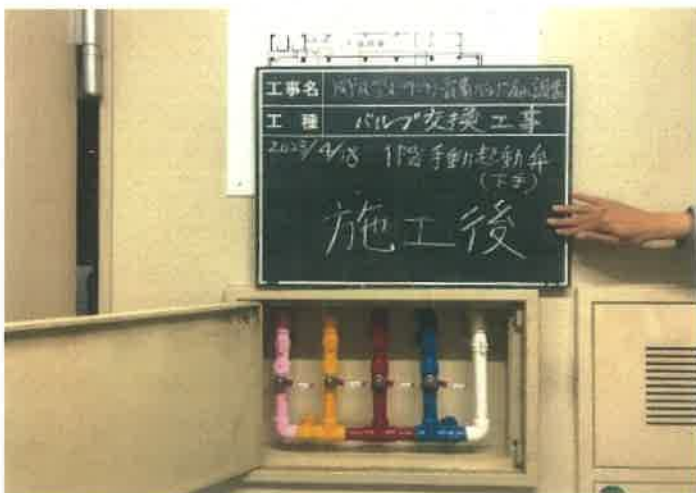
撮影日	2023年4月18日
工事名	開放型スプリンクラー設備バルブ交換工事
工事場所	裾野市民文化センター
工種	バルブ交換工事
立会人	
作業内容	1階下手側 手動起動弁交換工事
施工後

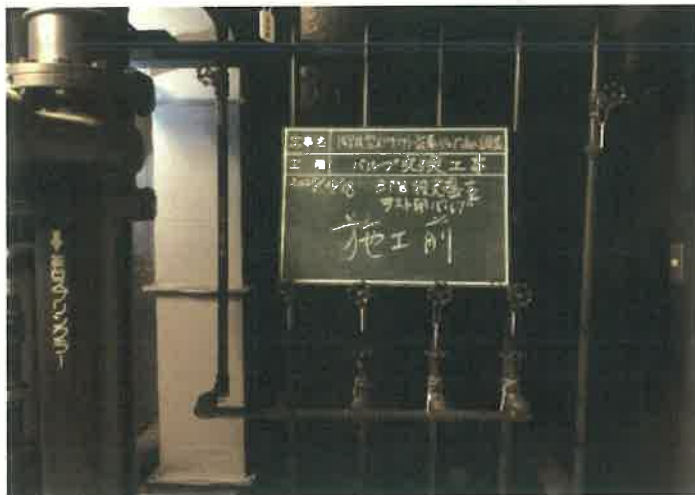
撮影日	2023年4月18日
工事名	開放型スプリンクラー設備バルブ交換工事
工事場所	裾野市民文化センター
工種	バルブ交換工事
立会人	
作業内容	3階投光器室 テスト用バルブ交換工事
施工前

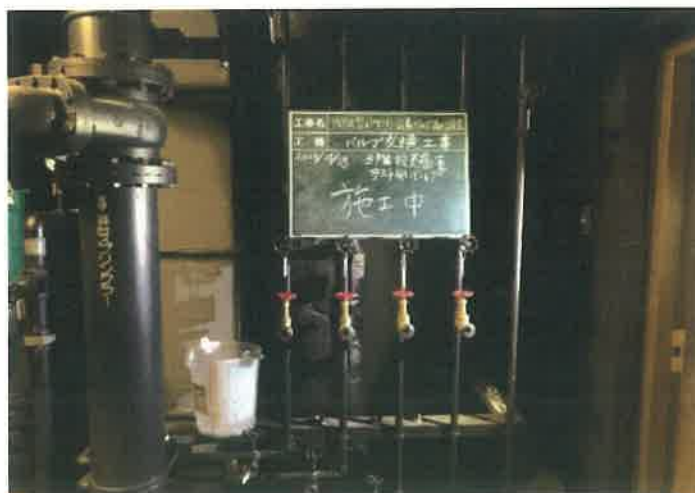
撮影日	2023年4月18日
工事名	開放型スプリンクラー設備バルブ交換工事
工事場所	裾野市民文化センター
工種	バルブ交換工事
立会人	
作業内容	3階投光器室 テスト用バルブ交換工事
施工中

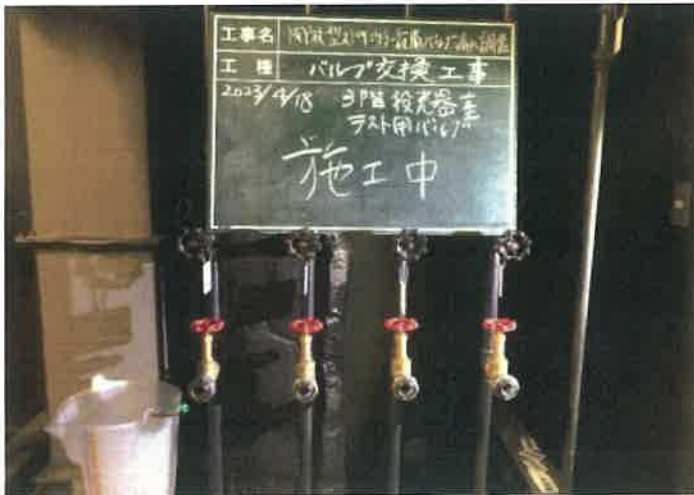
撮影日	2023年4月18日
工事名	開放型スプリンクラー設備バルブ交換工事
工事場所	裾野市民文化センター
工種	バルブ交換工事
立会人	
作業内容	3階投光器室 テスト用バルブ交換工事
施工中

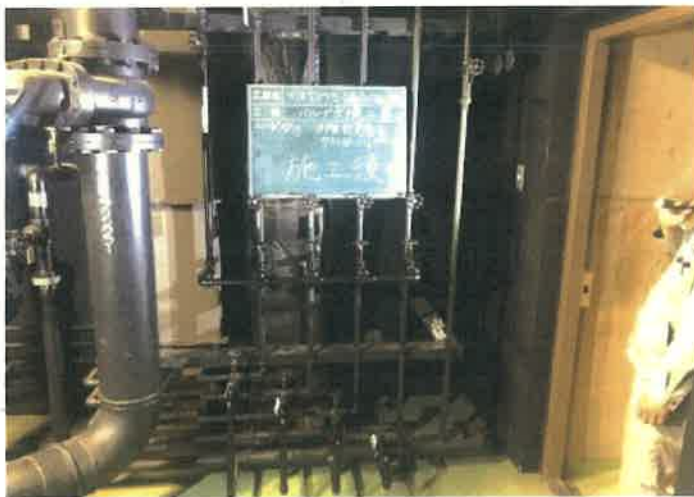
撮影日	2023年4月18日
工事名	開放型スプリンクラー設備バルブ交換工事
工事場所	裾野市民文化センター
工種	バルブ交換工事
立会人	
作業内容	3階投光器室 テスト用バルブ交換工事
施工後

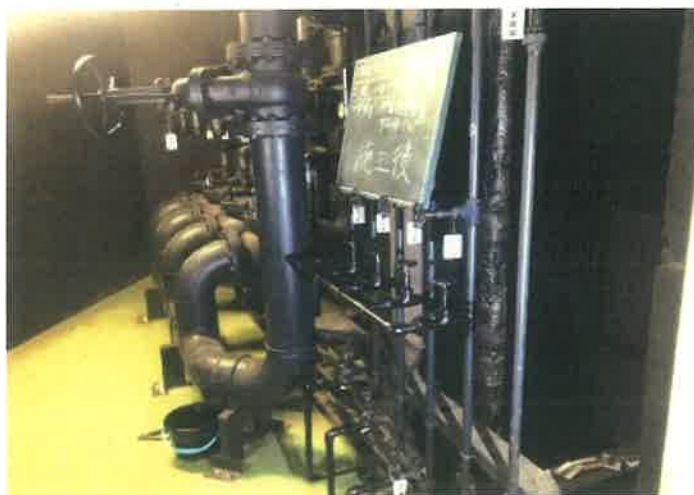
撮影日	2023年4月18日
工事名	開放型スプリンクラー設備バルブ交換工事
工事場所	裾野市民文化センター
工種	バルブ交換工事
立会人	
作業内容	3階投光器室 テスト用バルブ交換工事
施工後

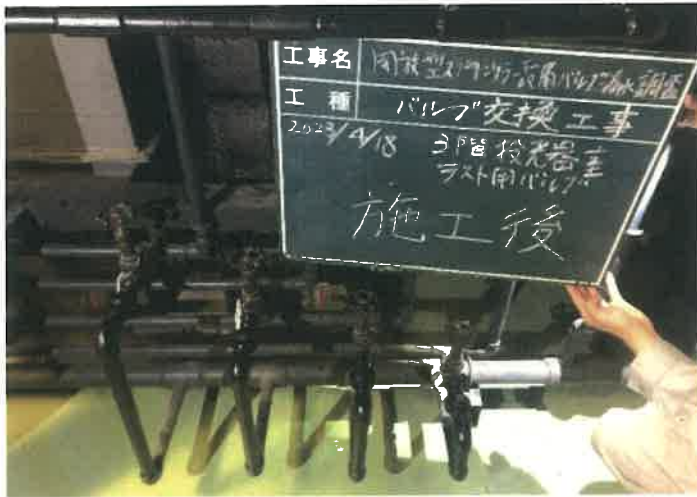
撮影日	2023年4月18日
工事名	開放型スプリンクラー設備バルブ交換工事
工事場所	裾野市民文化センター
工種	バルブ交換工事
立会人	
作業内容	3階投光器室 テスト用バルブ交換工事 排水バルブ2次側配管復旧 施工後

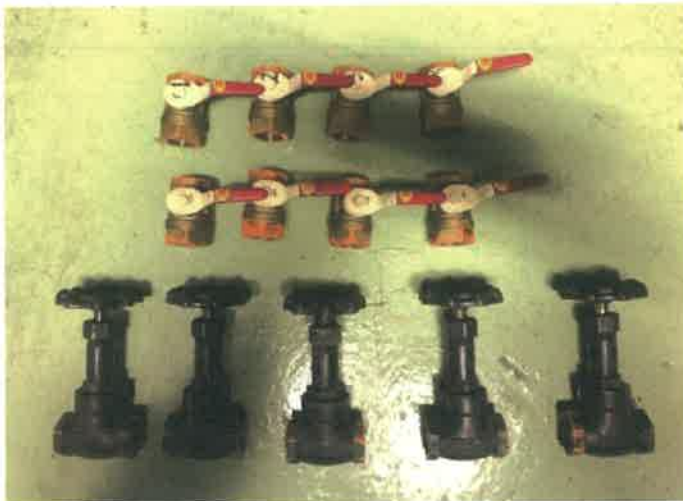
撮影日	2023年4月18日
工事名	開放型スプリンクラー設備バルブ交換工事
工事場所	裾野市民文化センター
工種	バルブ交換工事
立会人	
作業内容	撤去後のバルブ 上：手動起動弁 下：テスト用バルブ

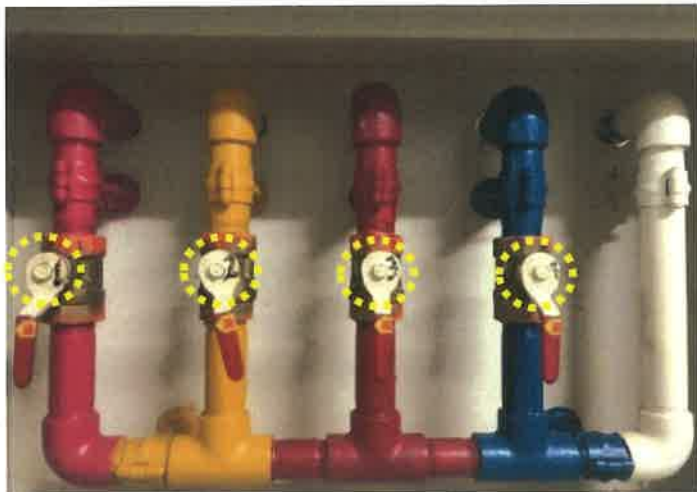
撮影日	2023年4月15日
工事名	開放型スプリンクラー設備 バルブメーカー調査
工事場所	裾野市民文化センター
工種	バルブメーカー調査
立会人	
作業内容	1階上手側 手動起動弁 メーカー調査用番号記入 左から系統1~4 (記入番号1~4)

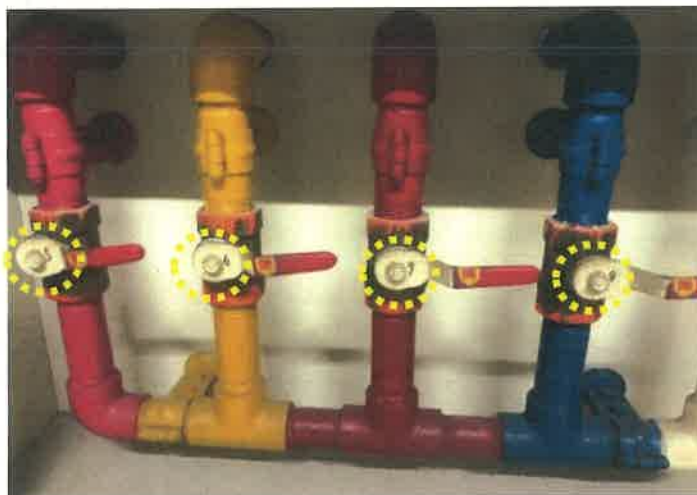
撮影日	2023年4月15日
工事名	開放型スプリンクラー設備 バルブメーカー調査
工事場所	裾野市民文化センター
工種	バルブメーカー調査
立会人	
作業内容	1階上手側 手動起動弁 メーカー調査用番号記入 左から系統1~4 (記入番号5~8)

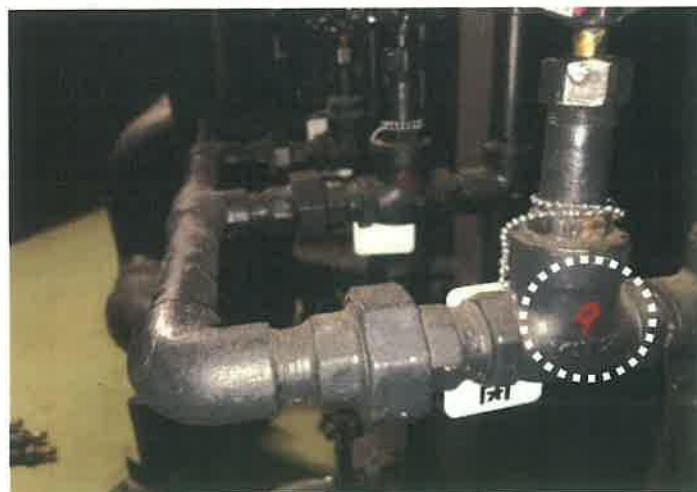
撮影日	2023年4月15日
工事名	開放型スプリンクラー設備 バルブメーカー調査
工事場所	裾野市民文化センター
工種	バルブメーカー調査
立会人	
作業内容	3階投光器室 テスト用バルブ メーカー調査用番号記入 系統1 (記入番号9)

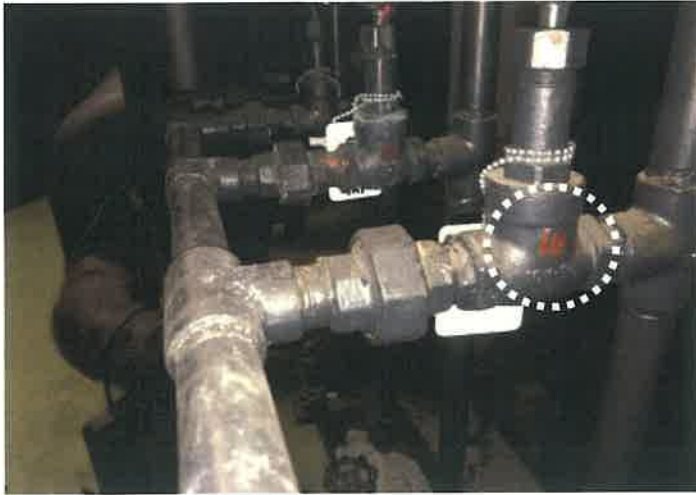
撮影日	2023年4月15日
工事名	開放型スプリンクラー設備 バルブメーカー調査
工事場所	裾野市民文化センター
工種	バルブメーカー調査
立会人	
作業内容	3階投光器室 テスト用バルブ メーカー調査用番号記入 系統2 (記入番号10)

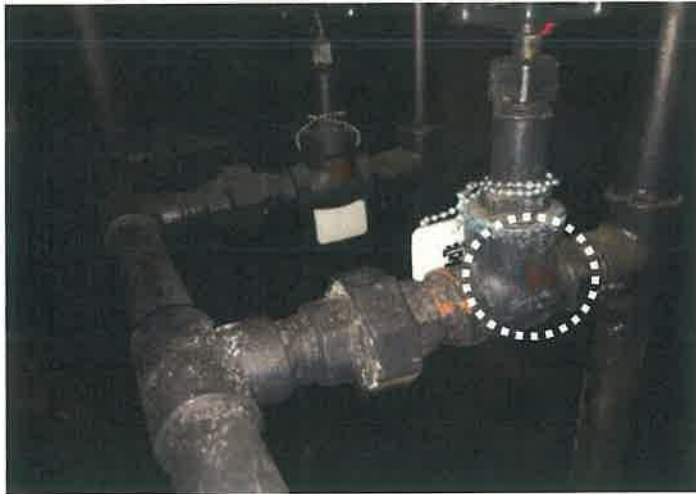
撮影日	2023年4月15日
工事名	開放型スプリンクラー設備 バルブメーカー調査
工事場所	裾野市民文化センター
工種	バルブメーカー調査
立会人	
作業内容	3階投光器室 テスト用バルブ メーカー調査用番号記入 系統3 (記入番号11)

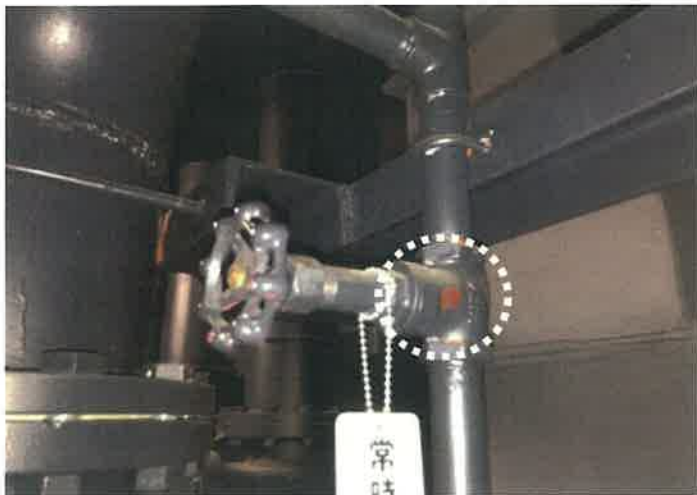
撮影日	2023年4月15日
工事名	開放型スプリンクラー設備 バルブメーカー調査
工事場所	裾野市民文化センター
工種	バルブメーカー調査
立会人	
作業内容	3階投光器室 テスト用バルブ メーカー調査用番号記入 テスト用1次側バルブ (記入番号13)

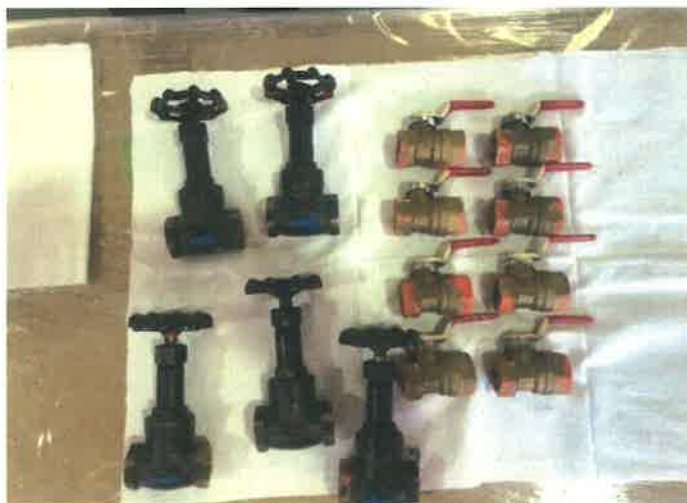
撮影日	2023年5月12日
工事名	開放型スプリンクラー設備 バルブメーカー調査
工事場所	(株)キッツ茅野工場
工種	バルブメーカー調査
立会人	
作業内容	調査対象バルブ 左：テスト用バルブ×5個 右：手動起動弁×8個

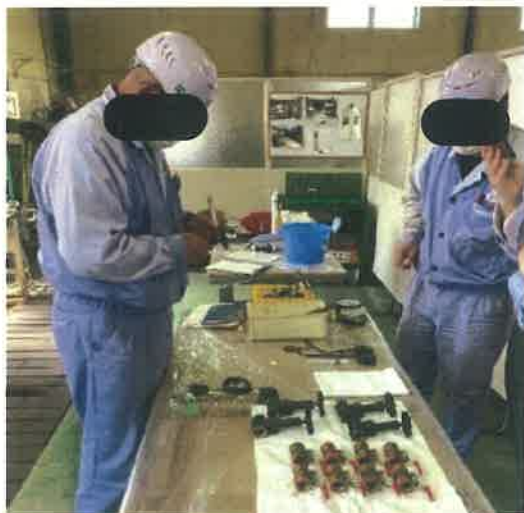
撮影日	2023年5月12日
工事名	開放型スプリンクラー設備 バルブメーカー調査
工事場所	(株)キッツ茅野工場
工種	バルブメーカー調査
立会人	
作業内容	調査準備

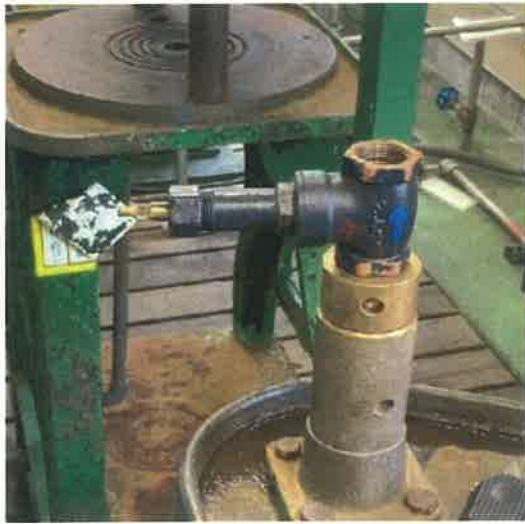
撮影日	2023年5月12日
工事名	開放型スプリンクラー設備 バルブメーカー調査
工事場所	㈱キッツ茅野工場
工種	バルブメーカー調査
立会人	
作業内容	漏水調査
	テスト用加圧バルブNO.9 (系統1)

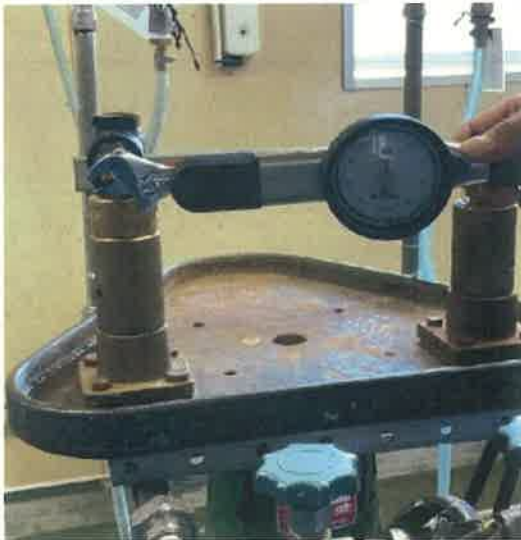
撮影日	2023年5月12日
工事名	開放型スプリンクラー設備 バルブメーカー調査
工事場所	㈱キッツ茅野工場
工種	バルブメーカー調査
立会人	
作業内容	漏水調査
	トルクレンチによる 締めつけトルク測定

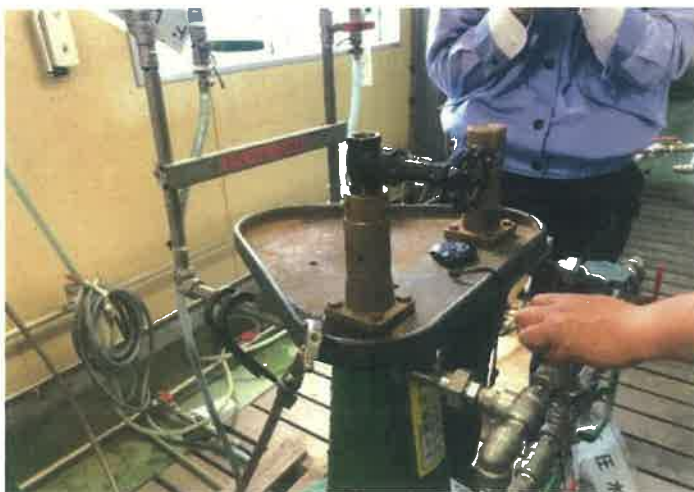
撮影日	2023年5月12日
工事名	開放型スプリンクラー設備 バルブメーカー調査
工事場所	㈱キッツ茅野工場
工種	バルブメーカー調査
立会人	
作業内容	漏水調査

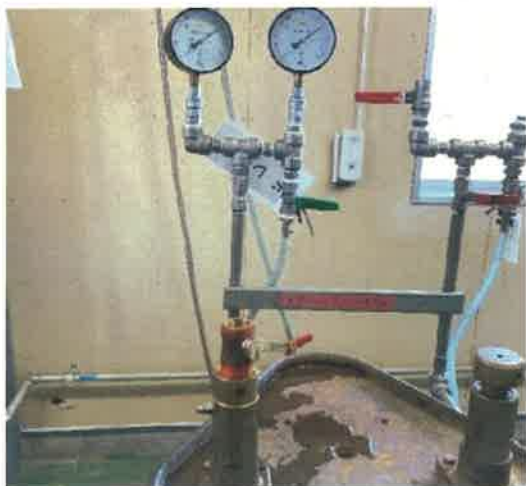
撮影日	2023年5月12日
工事名	開放型スプリンクラー設備 バルブメーカー調査
工事場所	㈱キッツ茅野工場
工種	バルブメーカー調査
立会人	
作業内容	漏水調査
	手動起動弁NO.6 (下手系統2)

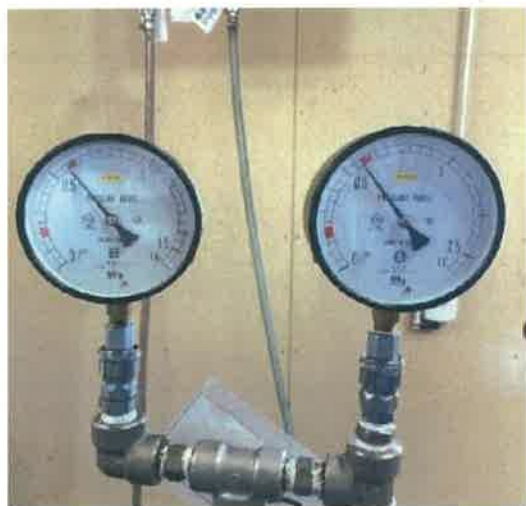
撮影日	2023年5月12日
工事名	開放型スプリンクラー設備 バルブメーカー調査
工事場所	㈱キッツ茅野工場
工種	バルブメーカー調査
立会人	
作業内容	漏水調査
	試験圧力0.57MPa

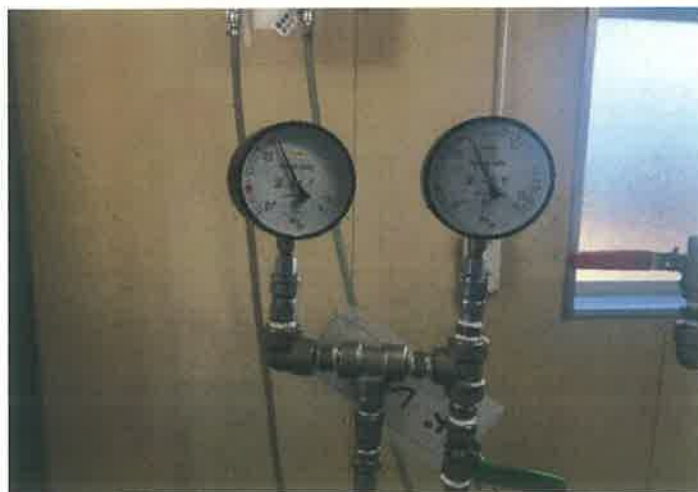
撮影日	2023年5月12日
工事名	開放型スプリンクラー設備 バルブメーカー調査
工事場所	㈱キッツ茅野工場
工種	バルブメーカー調査
立会人	
作業内容	漏水調査
	試験圧力0.64MPa

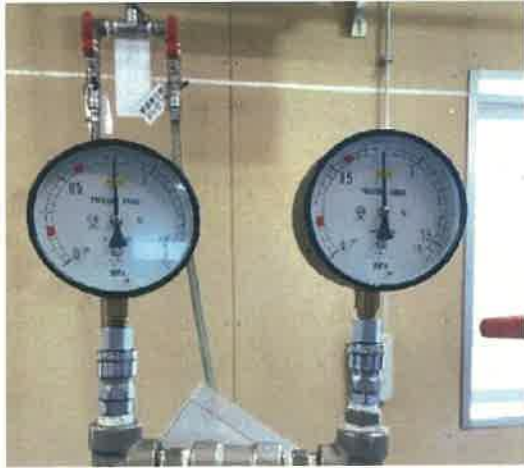
撮影日	2023年5月12日
工事名	開放型スプリンクラー設備 バルブメーカー調査
工事場所	㈱キッツ茅野工場
工種	バルブメーカー調査
立会人	
作業内容	漏水調査
試験圧力	0.78MPa

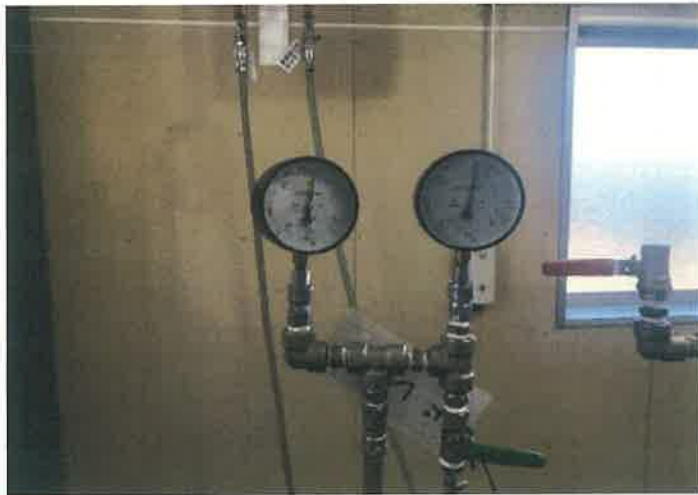
撮影日	2023年5月12日
工事名	開放型スプリンクラー設備 バルブメーカー調査
工事場所	㈱キッツ茅野工場
工種	バルブメーカー調査
立会人	
作業内容	漏水調査
試験圧力	0.85MPa

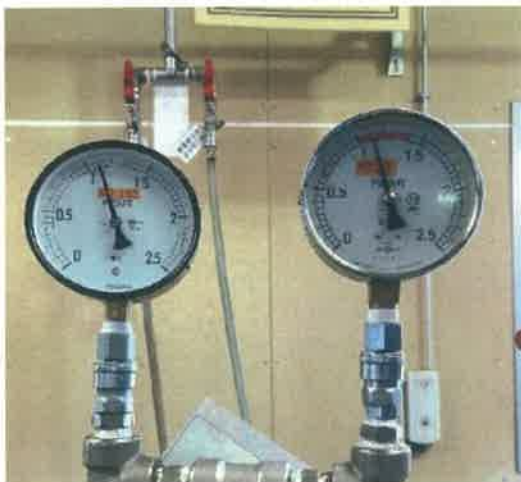
撮影日	2023年5月12日
工事名	開放型スプリンクラー設備 バルブメーカー調査
工事場所	㈱キッツ茅野工場
工種	バルブメーカー調査
立会人	
作業内容	漏水調査
試験圧力	1.1MPa

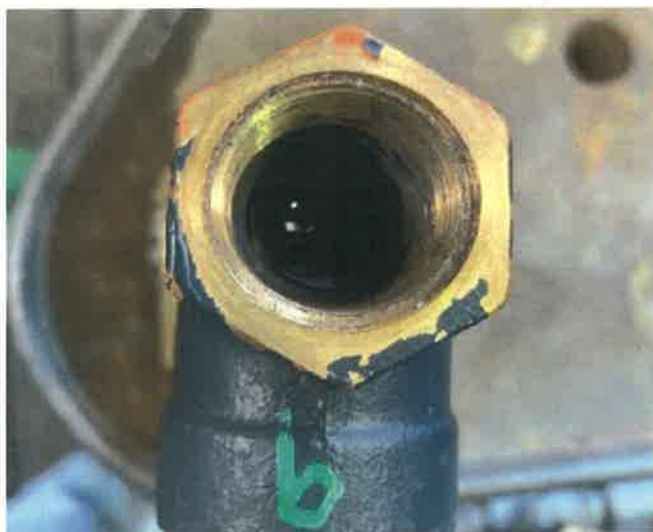
撮影日	2023年5月12日
工事名	開放型スプリンクラー設備 バルブメーカー調査
工事場所	(株)キッツ茅野工場
工種	バルブメーカー調査
立会人	
作業内容	漏水調査
	テスト用加圧バルブNO.9 (系統1)
	漏水あり

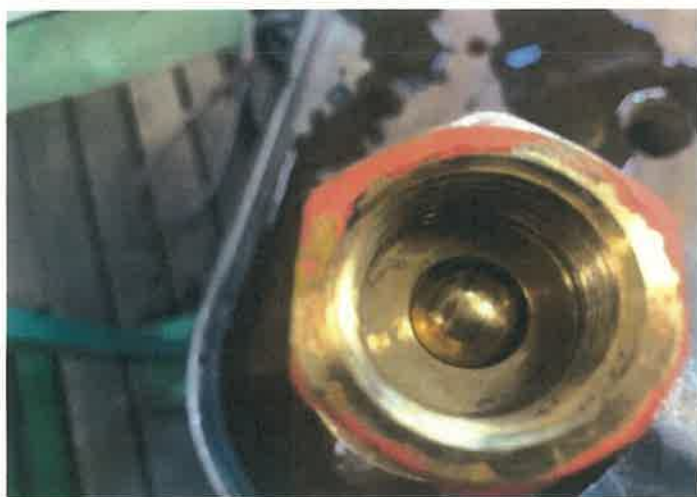
撮影日	2023年5月12日
工事名	開放型スプリンクラー設備 バルブメーカー調査
工事場所	(株)キッツ茅野工場
工種	バルブメーカー調査
立会人	
作業内容	漏水調査
	手動起動弁NO.6 (下手系統2)
	漏水なし

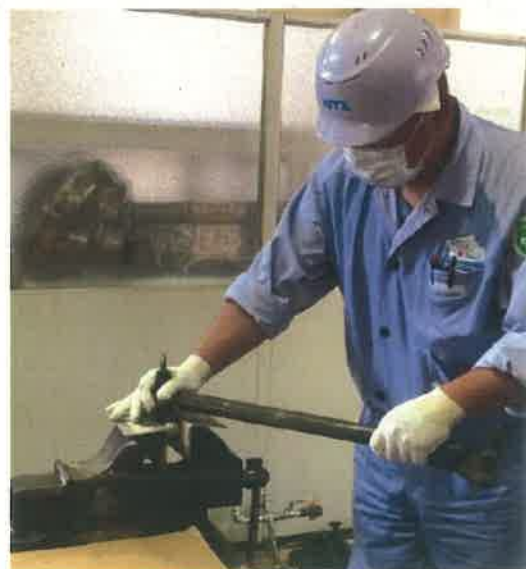
撮影日	2023年5月12日
工事名	開放型スプリンクラー設備 バルブメーカー調査
工事場所	(株)キッツ茅野工場
工種	バルブメーカー調査
立会人	
作業内容	分解調査
	分解作業中

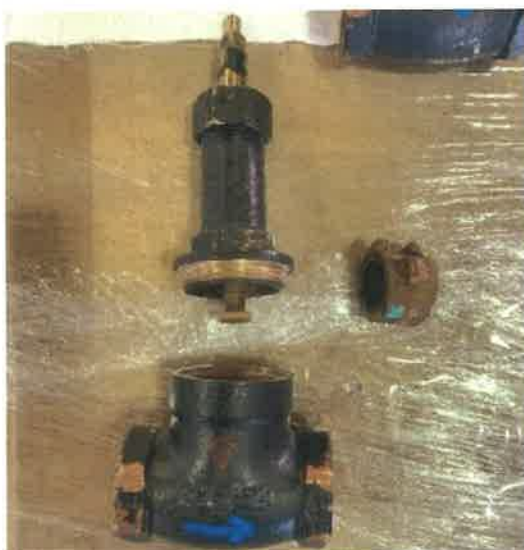
撮影日	2023年5月12日
工事名	開放型スプリンクラー設備 バルブメーカー調査
工事場所	㈱キッツ茅野工場
工種	バルブメーカー調査
立会人	
作業内容	分解調査
	テスト用加圧バルブNO.9 (系統1) (漏れがあったバルブ)

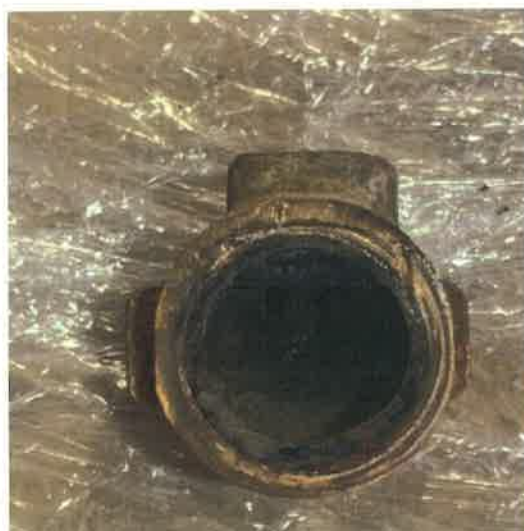
撮影日	2023年5月12日
工事名	開放型スプリンクラー設備 バルブメーカー調査
工事場所	㈱キッツ茅野工場
工種	バルブメーカー調査
立会人	
作業内容	分解調査
	テスト用加圧バルブNO.9 (系統1) (漏れがあったバルブ)

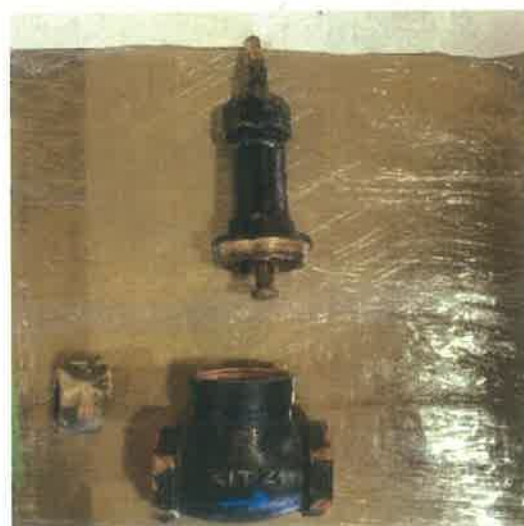
撮影日	2023年5月12日
工事名	開放型スプリンクラー設備 バルブメーカー調査
工事場所	㈱キッツ茅野工場
工種	バルブメーカー調査
立会人	
作業内容	分解調査
	テスト用加圧バルブNO.11 (系統3) (漏れがあったバルブ)

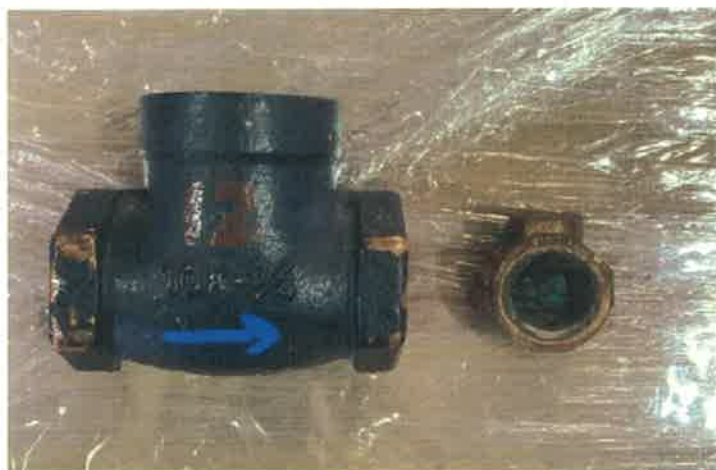
撮影日	2023年5月12日
工事名	開放型スプリンクラー設備 バルブメーカー調査
工事場所	(株)キッツ茅野工場
工種	バルブメーカー調査
立会人	
作業内容	分解調査
テスト用加圧バルブNO. 12 (系統4) (漏れがなかったバルブ)

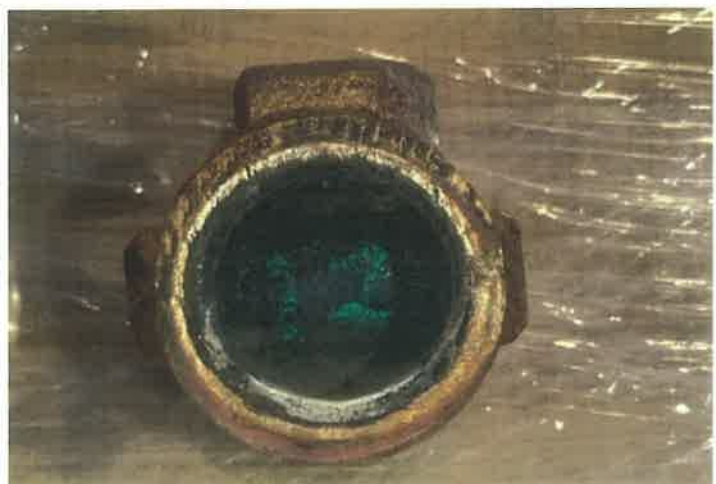
撮影日	2023年5月12日
工事名	開放型スプリンクラー設備 バルブメーカー調査
工事場所	(株)キッツ茅野工場
工種	バルブメーカー調査
立会人	
作業内容	分解調査
テスト用加圧バルブNO. 12 (系統4) (漏れがなかったバルブ)

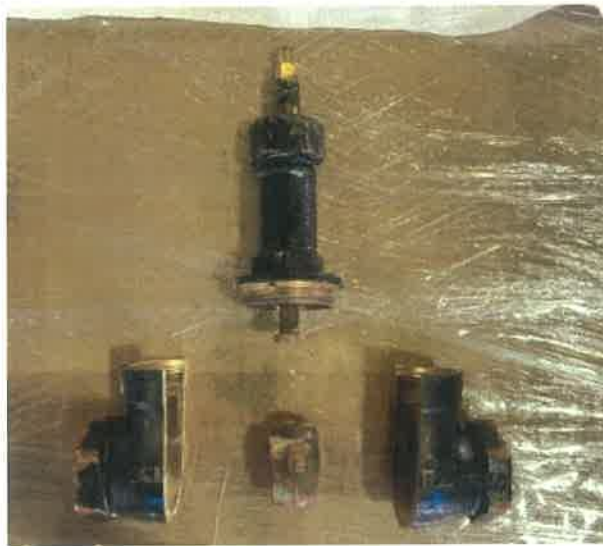
撮影日	2023年5月12日
工事名	開放型スプリンクラー設備 バルブメーカー調査
工事場所	(株)キッツ茅野工場
工種	バルブメーカー調査
立会人	
作業内容	分解・切断調査
	テスト用加圧バルブNO. 11 (系統3) (漏れがあったバルブ)

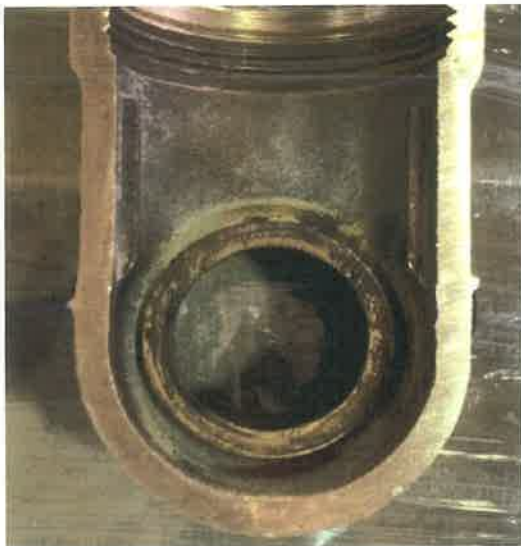
撮影日	2023年5月12日
工事名	開放型スプリンクラー設備 バルブメーカー調査
工事場所	(株)キッツ茅野工場
工種	バルブメーカー調査
立会人	
作業内容	分解・切断調査
	テスト用加圧バルブNO. 11 (系統3) (漏れがあったバルブ)

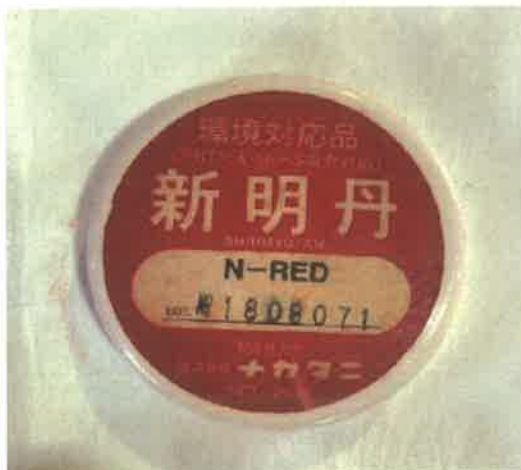
撮影日	2023年5月12日
工事名	開放型スプリンクラー設備 バルブメーカー調査
工事場所	(株)キッツ茅野工場
工種	バルブメーカー調査
立会人	
作業内容	分解調査
	新明丹 (赤色の粉末) による バルブ弁体の当たり (密封性) 確認

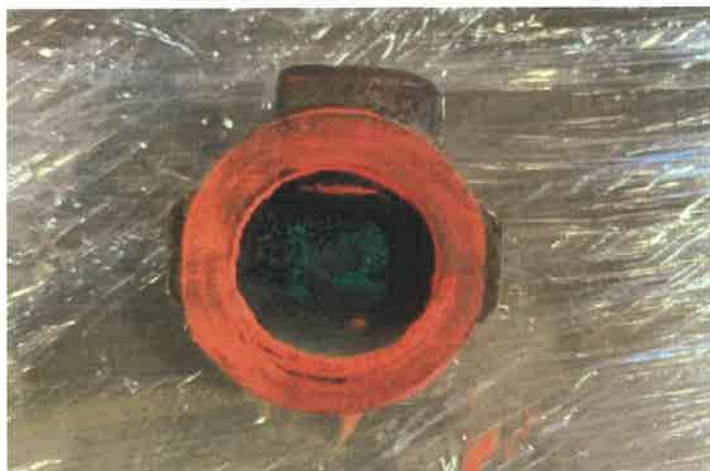
撮影日	2023年5月12日
工事名	開放型スプリンクラー設備 バルブメーカー調査
工事場所	㈱キッツ茅野工場
工種	バルブメーカー調査
立会人	
作業内容	分解調査
	テスト用加圧バルブNO.12 (系統4) (漏れがなかったバルブ) 新明丹塗布後

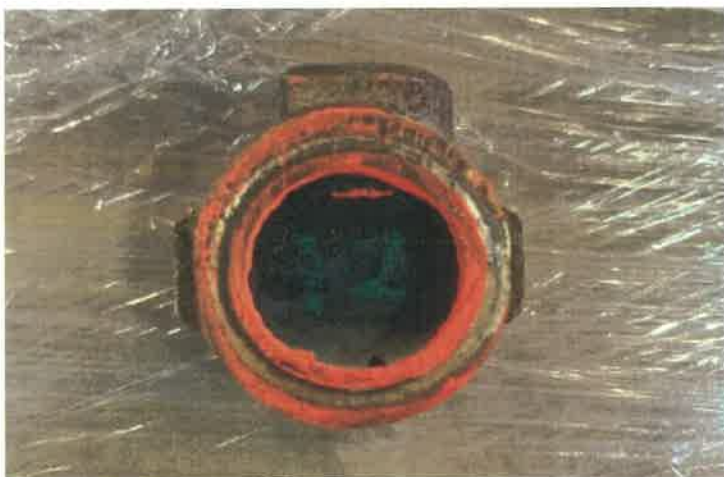
撮影日	2023年5月12日
工事名	開放型スプリンクラー設備 バルブメーカー調査
工事場所	㈱キッツ茅野工場
工種	バルブメーカー調査
立会人	
作業内容	分解調査
	テスト用加圧バルブNO.12 (系統4) (漏れがなかったバルブ) 弁体下流側の当たり (密封性) 確認後 (赤い粉が円状に取れ、密封されている)

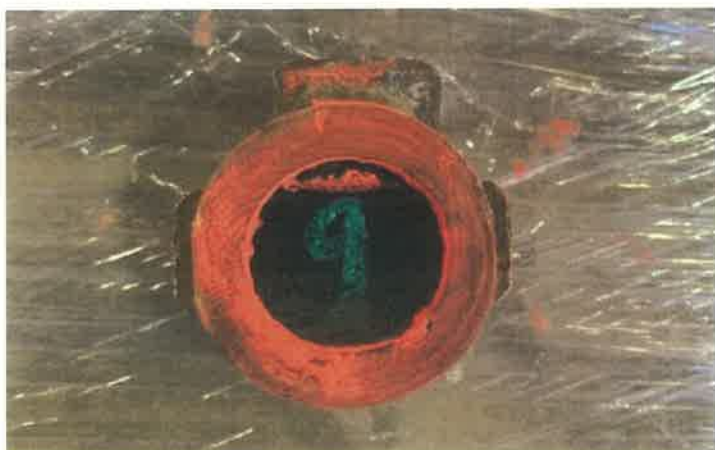
撮影日	2023年5月12日
工事名	開放型スプリンクラー設備 バルブメーカー調査
工事場所	㈱キッツ茅野工場
工種	バルブメーカー調査
立会人	
作業内容	分解調査
	テスト用加圧バルブNO.9 (系統1) (漏れがあったバルブ) 新明丹塗布後

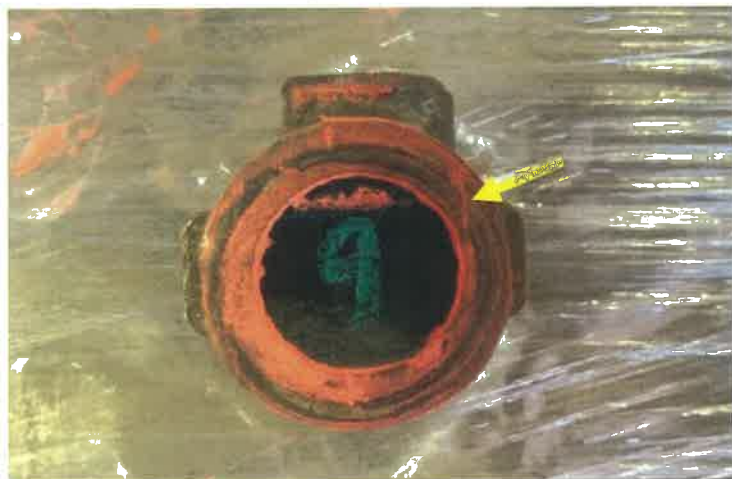
撮影日	2023年5月12日
工事名	開放型スプリンクラー設備 バルブメーカー調査
工事場所	㈱キッツ茅野工場
工種	バルブメーカー調査
立会人	
作業内容	分解調査
	テスト用加圧バルブNO.9 (系統1)
	(漏れがあったバルブ)
	弁体下流側の当たり (密封性) 確認後 (一部赤い粉が残り完全に密封されていない)
