調査報告書（最終報告）

令和5年6月27日

裾野市 御中

裾野市民文化センター大ホールスプリンクラー事故調査委員会

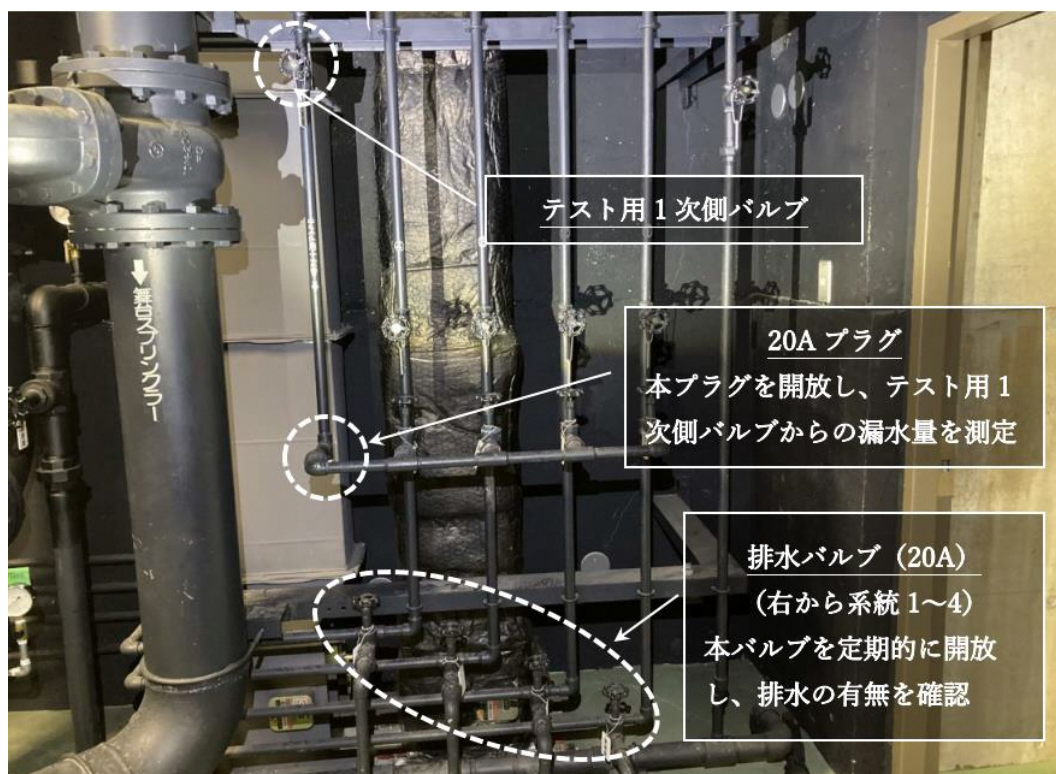
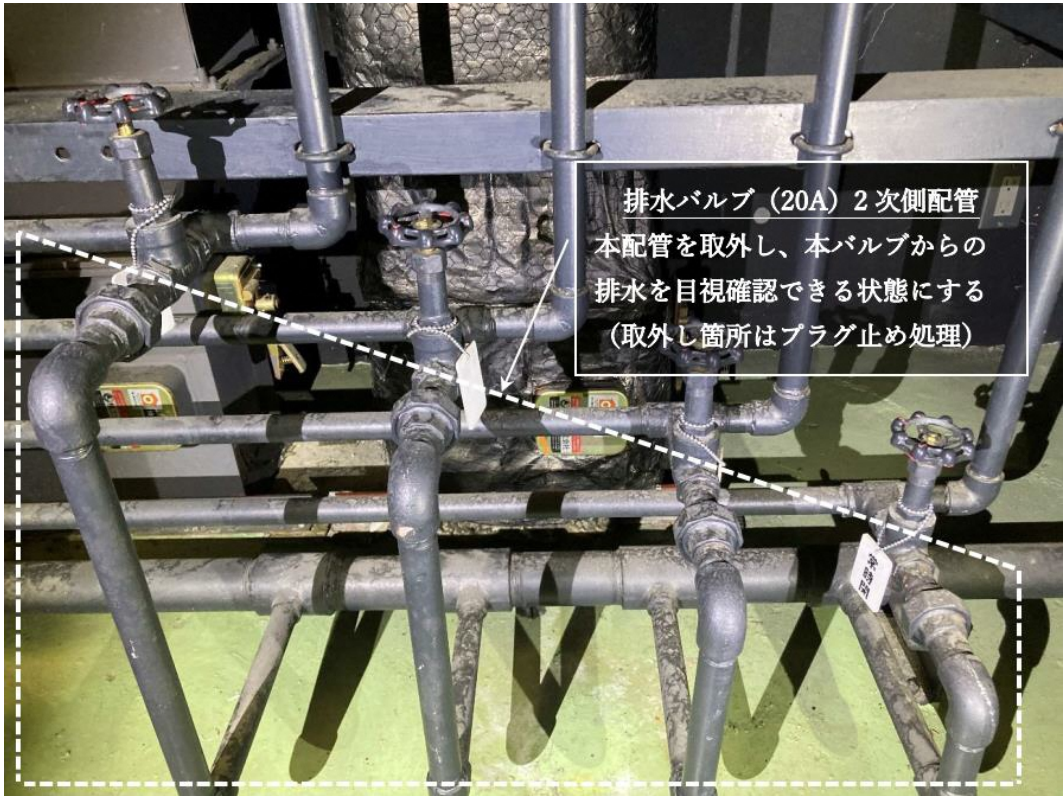
説明写真（添付資料11から引用）

- (1) 排水バルブ（20A）の2次側配管を取り外し、目視で漏水状況を確認できる状態にする。
- (2) ①テスト用1次側バルブ直下のプラグを開放し、テスト用1次側バルブの漏水量を測定する。②排水バルブ（20A）を開放し排水の有無を確認する。
- (3) その後、1ヶ月程度、経時的な変化を把握するために定期的（週に1回）に排水バルブを開放し、排水の有無を目視で観察する（観察状況は「記録表」に記録する。）。
- (4) (3) の最終確認日、排水バルブ（20A）の排水確認とともに、テスト用1次側バルブ直下のプラグを開放し、テスト用1次側バルブの排水量を測定する。
- (5) 経過観察終了後に排水バルブ（20A）の2次側配管を復旧する。
- (6) 経過観察調査の説明（写真）と漏水調査箇所は以下のとおりであり、詳細の資料は添付資料11である。また、経過観察の工程表は添付資料12である。

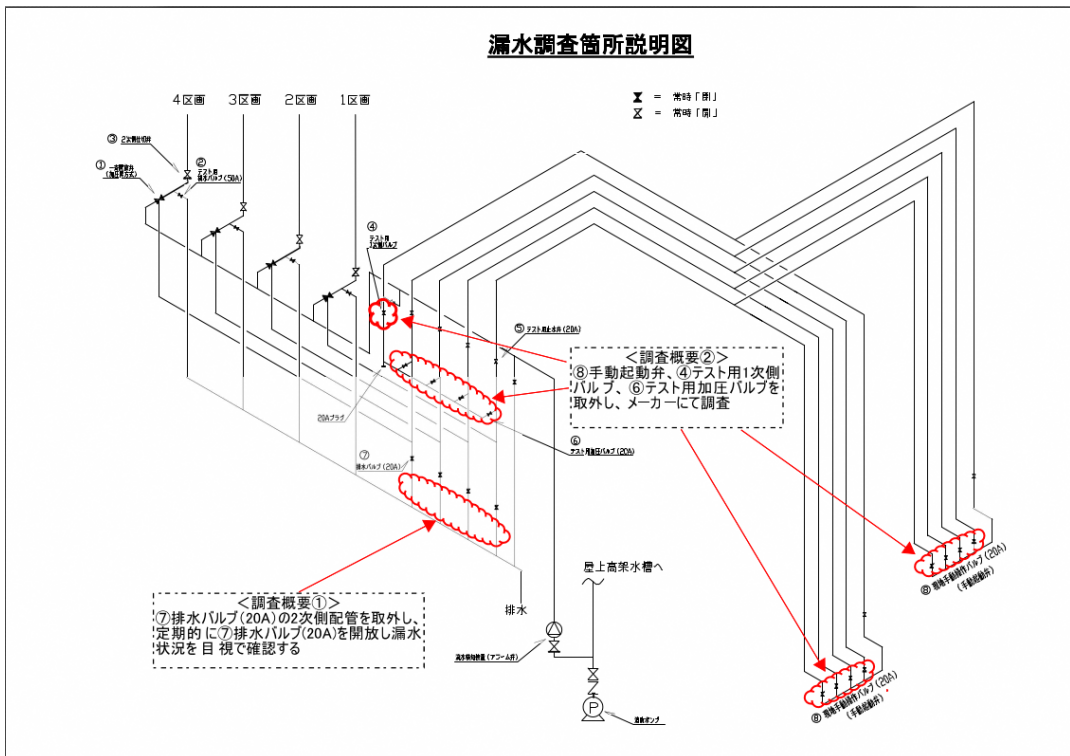
漏水調査箇所 (添付資料 1 1 から引用)

当委員会は、令和5年6月5日、経過観察調査の結果の報告を受けた。漏水調査箇所番号を付したものが「設備概略図」であり、配管の排水量の結果は以下のとおりである。経過観察の結果、全系統から排水（漏水）が確認されている。詳細は添付資料18に記載されている。
