裾野市民文化センター
ホール棟スプリンクラー設備 配管漏水調査業務委託

業務委託写真帳

漏水調査業務報告書

《 令和2年度裾野市民文化センターホール棟スプリンクラー設備配管漏水調査業務委託 》

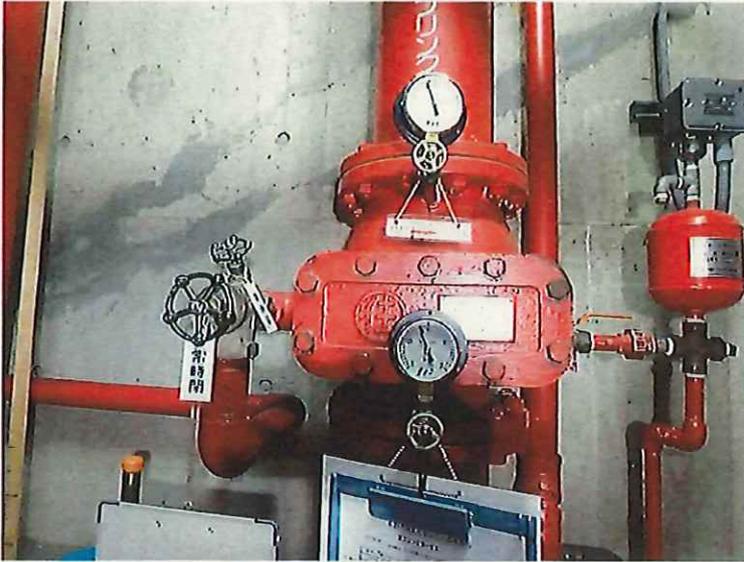
現場下見調査
アラム弁

事前調査(管理会社等による実施)の結果でアラーム弁二次側での減圧は見られない(既存圧力計で確認)ことから、ポンプ逆止弁以降、アラーム弁一次側を対象に上記内容で調査した結果、配管にピンホールなどの漏水の発生は見られないことから、圧力低下の原因は仕切弁、逆止弁等の器具不良による可能性が高いと考えられます。(※対象管については次項参照)

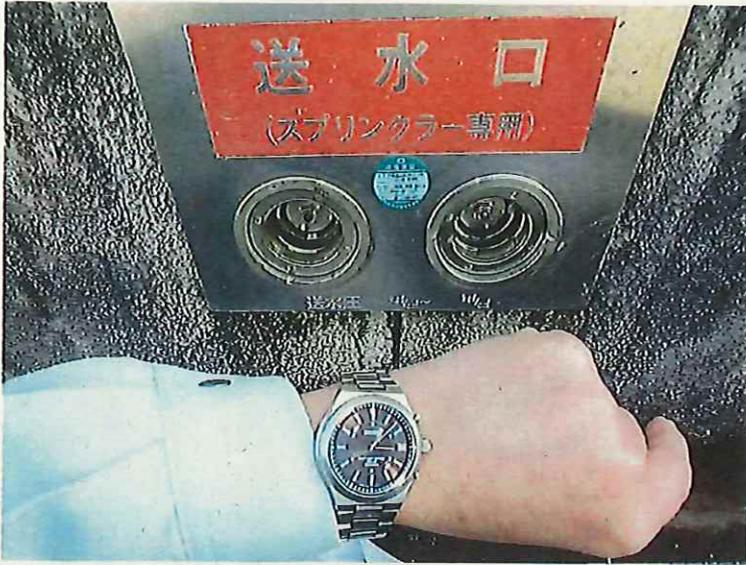
漏水調査開始前の
スプリンクラー機器・配管内の
加圧後、送水口ディスプレイ部
より漏水有り
