製品調査報告書

宛先	日本ドライケミカル株式会社 殿			報告書 No	202304-087
表題	ボール弁及び仕切弁の内部漏れに関する調査報告			日付	2023年4月26日
製品情報	製品記号	青銅 10K ねじ込み形 内ねじ仕切弁	L 3/4B 5台	ゲート弁	1989年7月～12月
	口径・台数	黄銅 150 型ねじ込み形 ボール弁	TY 3/4B 8台	製造履歴	
	流体名	温度	-		使用期間
圧力		-		作動頻度	-

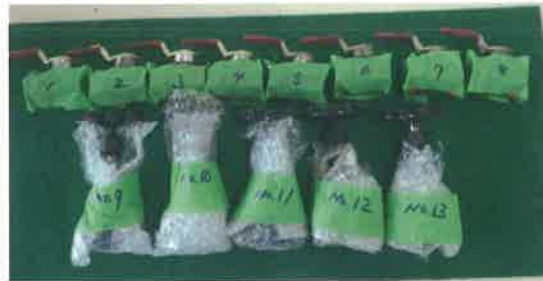
- 各調査品にはNo.と流れ方向を示す矢印が表示されておりました。
- No.1～No.8 のボール弁は開位置、No.9～No.13 の仕切弁は閉位置となっておりました。

返却状態 (写真-1)

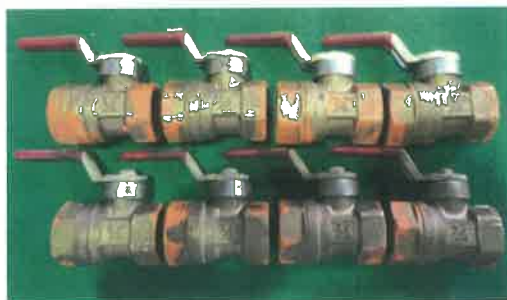
ボール弁 (写真-2)

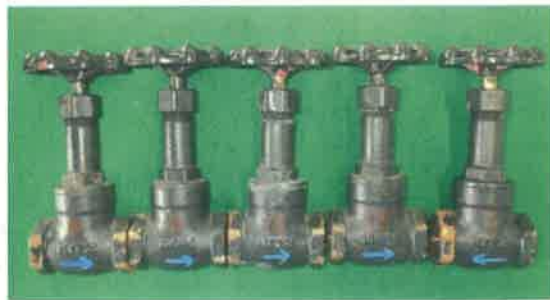
仕切弁 (写真-3)

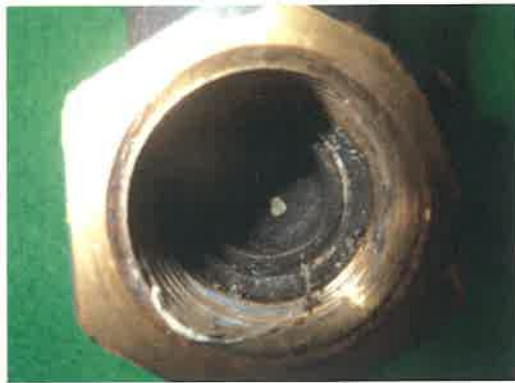
No.9 口径内部 (写真-4)

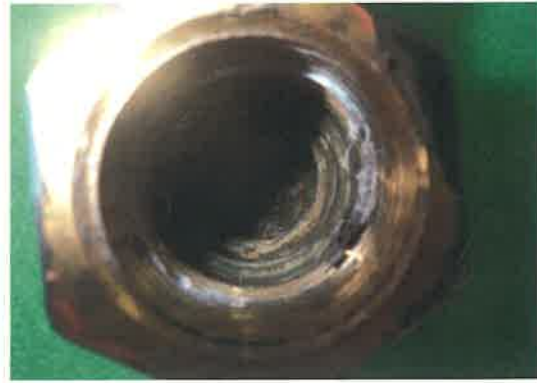
No.13 口径内部 (写真-5)

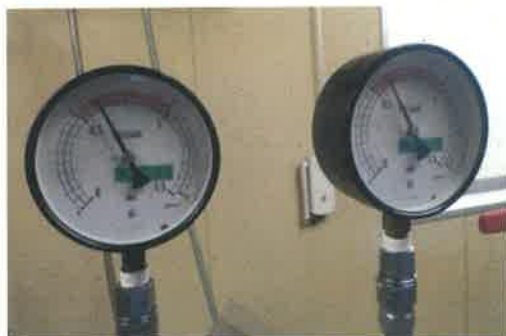
圧力：0.57MPa (写真-6)

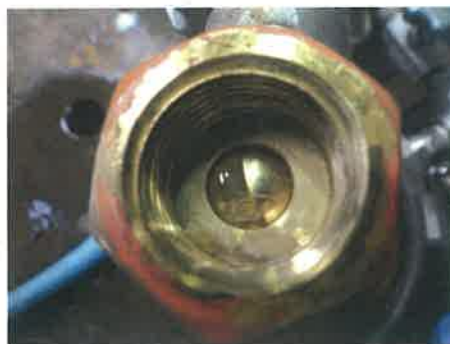
No.6 口径内部 (写真-7)

各調査品の再現試験を実施しました。手動起動弁（ボール弁）では8台内の1台（No.6）に漏れが確認され、残り7台には漏れは認められません。

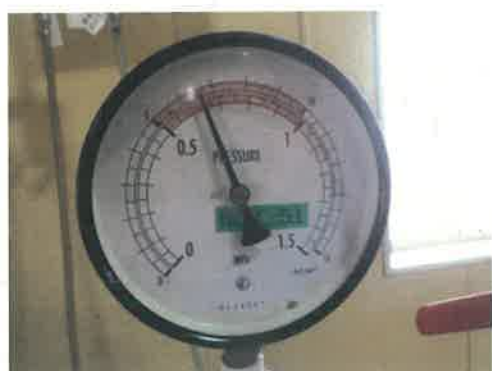
圧力 0.64MPa (写真-8)

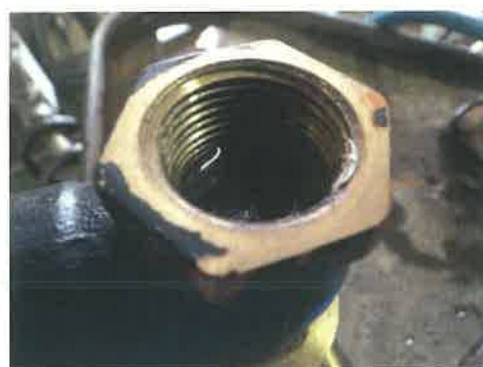
No.9 口径内部 (写真-9)

テスト用バルブ（仕切弁）では5台内の4台（No.9.10.11.13）に漏れが確認され、残り1台には漏れが認められません。
