製品調査報告書

| 表題 | ボール弁及び仕切弁の内部漏れに関する調査報告 | | | 日付 | 2023年4月26日 | |
| 製品情報 | 製品記号 | 青銅 10K ねじ込み形 内ねじ仕切弁 L 3/4B 5台 | | ゲート弁 | 1989年7月~12月 | |
| | 口径・台数 | 黄銅 150 型ねじ込み形 ボール弁 TY 3/4B 8台 | | 製造履歴 | | |

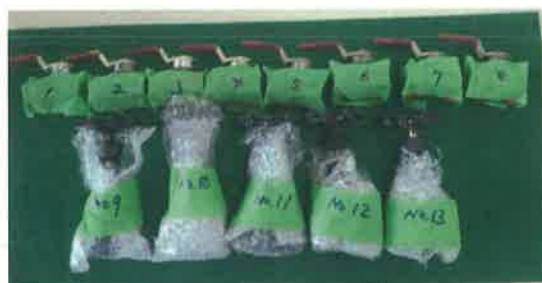
返却状態 (写真-1)

- 各調査品にはNo.と流れ方向を示す矢印が表示されておりました。
- No.1~No.8 のボール弁は開位置、No.9~No.13 の仕切弁は閉位置となっておりました。

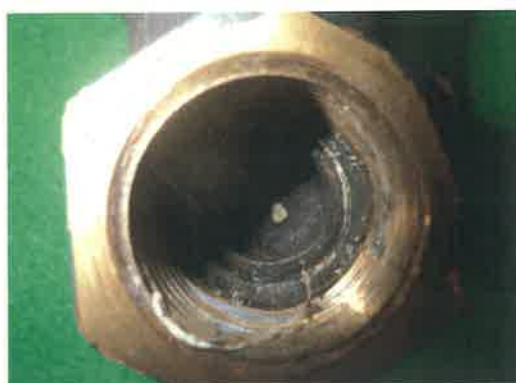
No.9 口径内部 (写真-4)

| No. | 対象詳細 | 水圧1 | 水圧2 | 水圧3 |
|---|---|---|---|---|
| 9 | テスト用加圧バルブ(仕切弁) 系統1 | 漏れあり 0.3ml/15s | 漏れあり 0.45ml/15s | 漏れあり 0.45ml/15s |

テスト用バルブ（仕切弁）では5台内の4台（No.9. 10. 11. 13）に漏れが確認され、残り1台には漏れが認められません。

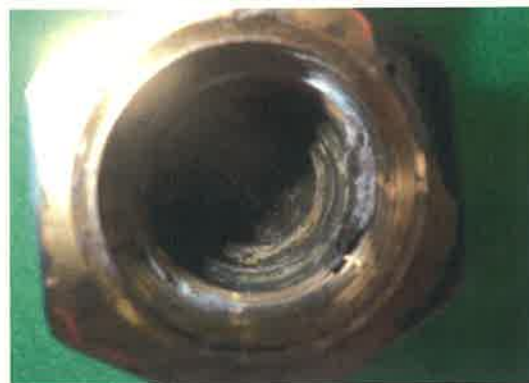
No.13 口径内部 (写真-5)

| No. | 対象詳細 | 水圧1 | 水圧2 | 水圧3 |
|---|---|---|---|---|
| 13 | テスト用一次側バルブ (仕切弁) | 漏れあり 10ml/15s | 漏れあり 5ml/15s | 漏れあり 7ml/15s |

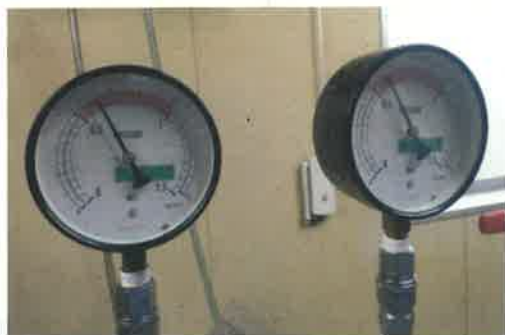
- 表-1 の各条件にて再現試験を実施し、シート面からの漏れ有無を確認いたしました。また漏れが発生した場合、漏洩量の測定を行い、仕切弁の再現試験については、返却状態の弁開度にて実施しました。

圧力：0.57MPa (写真-6)

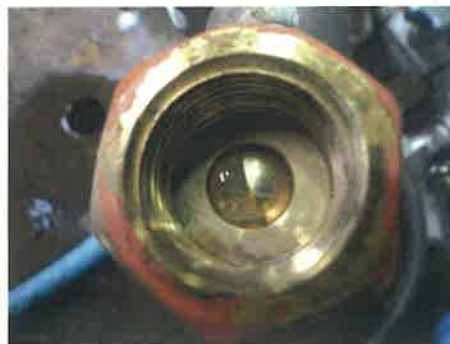
No.6 口径内部 (写真-7)

| No. | 対象詳細 | 水圧1 | 水圧2 | 水圧3 |
|---|---|---|---|---|
| 6 | 手動起動弁(ボール弁) 下手系統2 | 漏れあり 0.13ml/15s | 漏れあり 0.25ml/15s | 漏れあり 0.25ml/15s |

各調査品の再現試験を実施しました。手動起動弁（ボール弁）では8台内の1台（No.6）に漏れが確認され、残り7台には漏れは認められません。

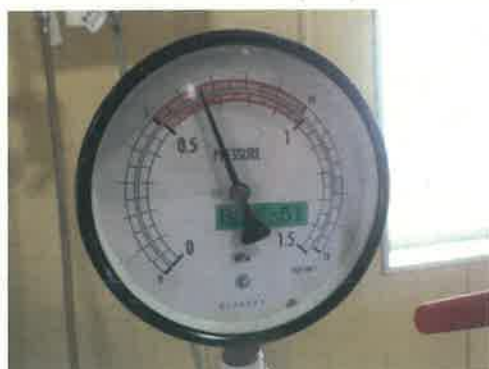
圧力 0.64MPa (写真-8)
