## 報告書

令和4年10月2日  
ニッセー防災株式会社

裾野市民文化センター大ホール舞台部  
スプリンクラー放水操作方法

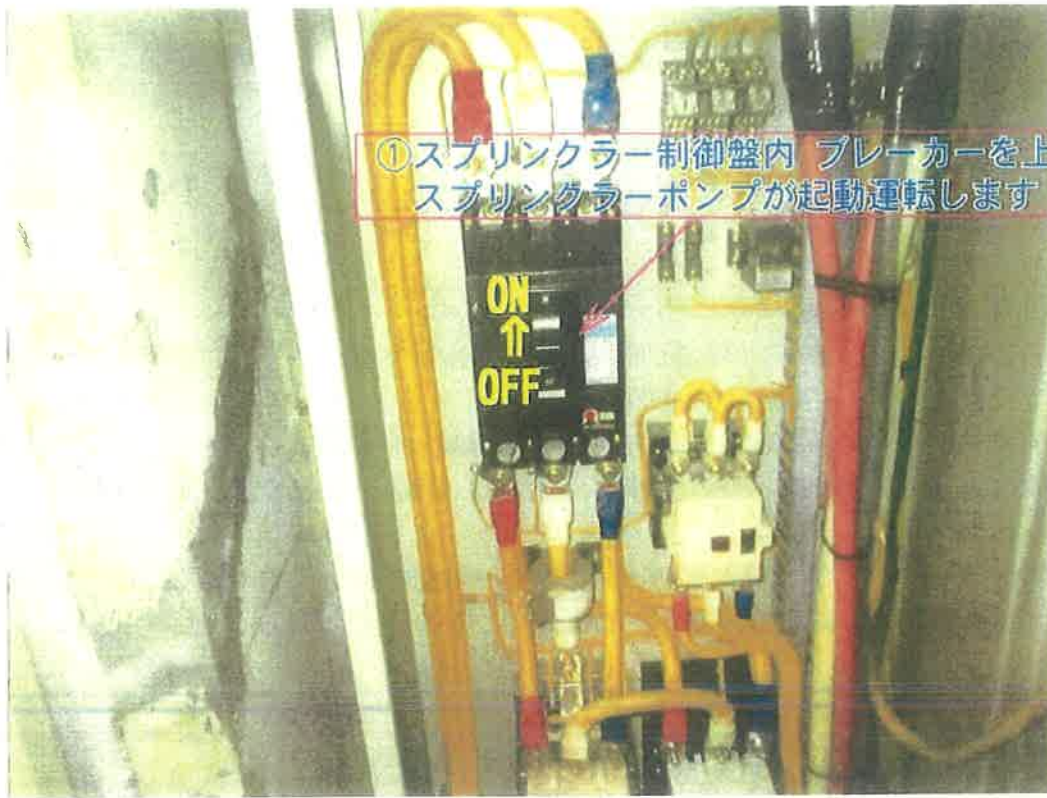
①スプリンクラー制御盤内 ブレーカーを上にあげONにする  
スプリンクラーポンプが起動運転します

鎮火後①スプリンクラー ブレーカーを下げOFFにする

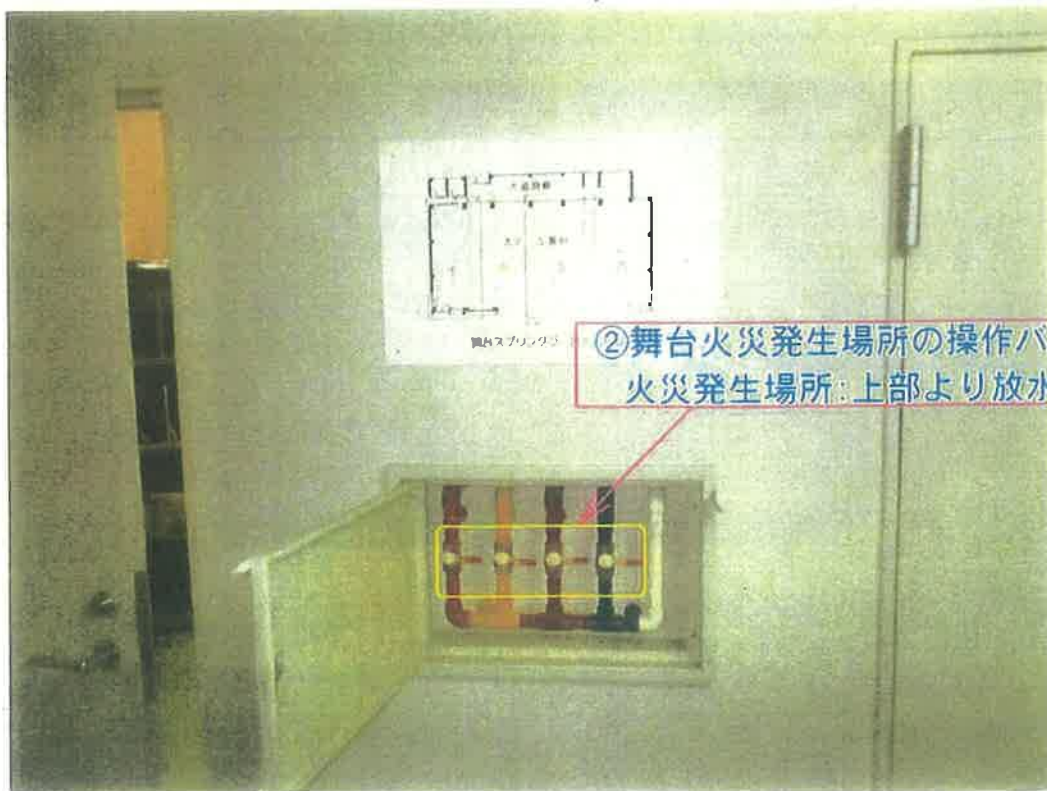
②舞台火災発生場所の操作バルブを開放します  
火災発生場所: 上部より放水が始まります
